大阪府北部を震源とする地震被害アンケート結果について

平成30年11月

公益社団法人 日本水道協会

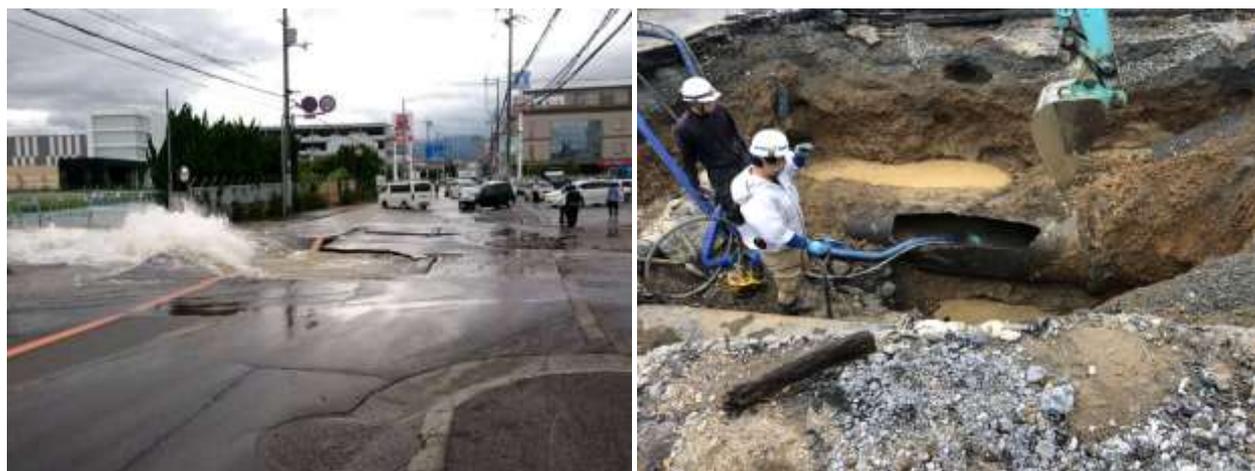
①-9 : φ900DIP (管体破損)

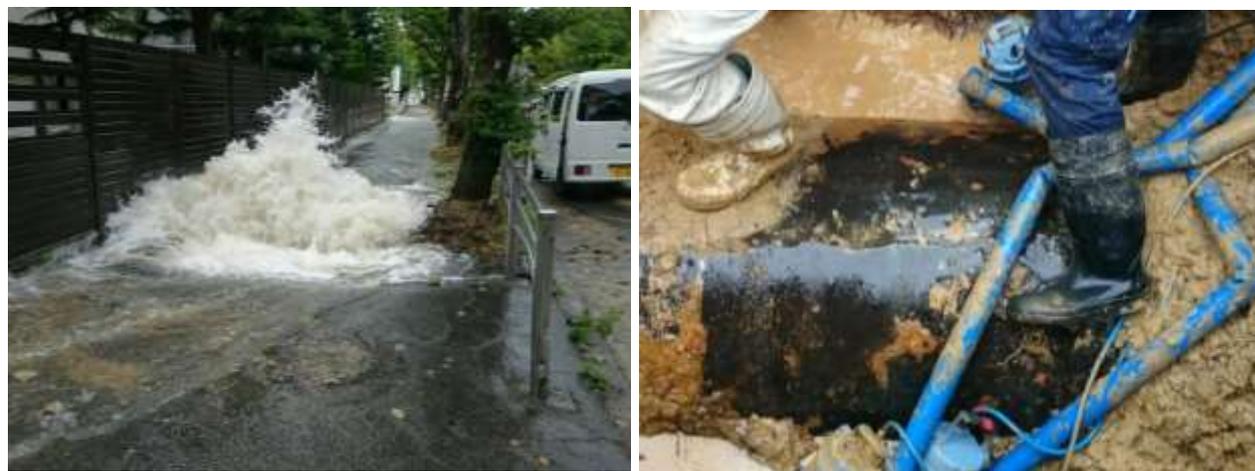
①-10 : φ800DIP (管体破損)

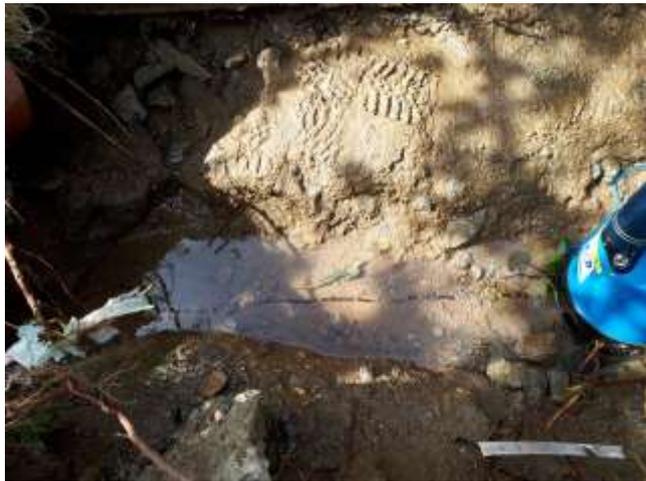
①-15 : φ 300CIP (管体破損)

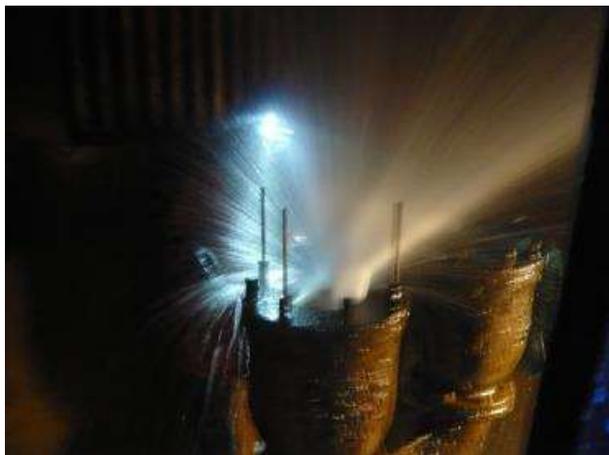
①-23 : φ 2200DIP (空気弁から漏水)

【空気弁から漏水】
補修弁で止水を試み
るが、止水できず。

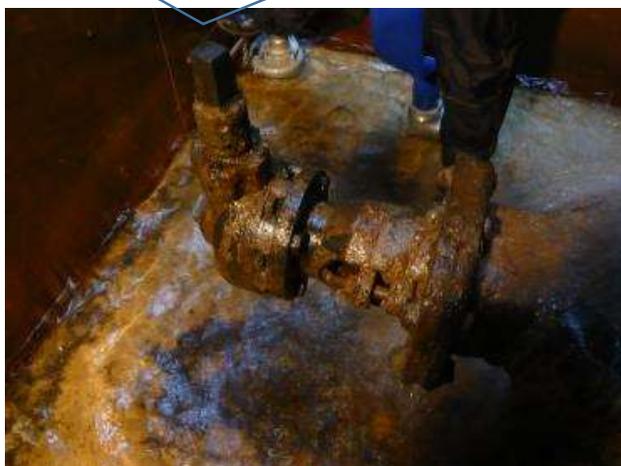
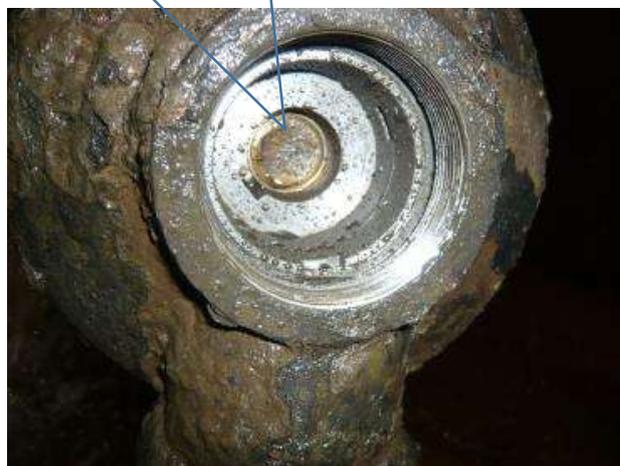
【補修弁の状況】
キーを操作するが空回りしてしまう

ベベルギヤと軸との伝達部で軸が
破壊されている

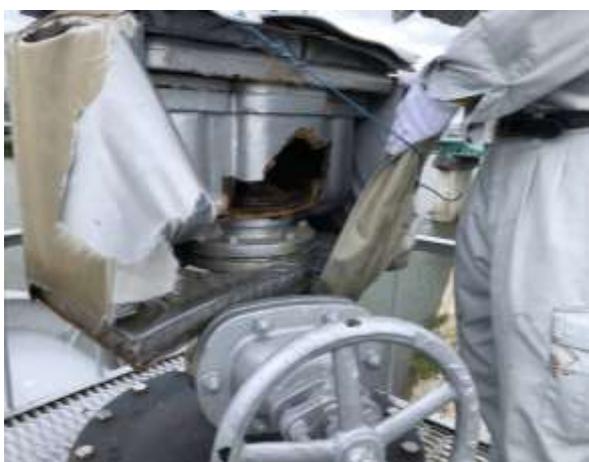
②-3 : φ 1200SP (空気弁から漏水)

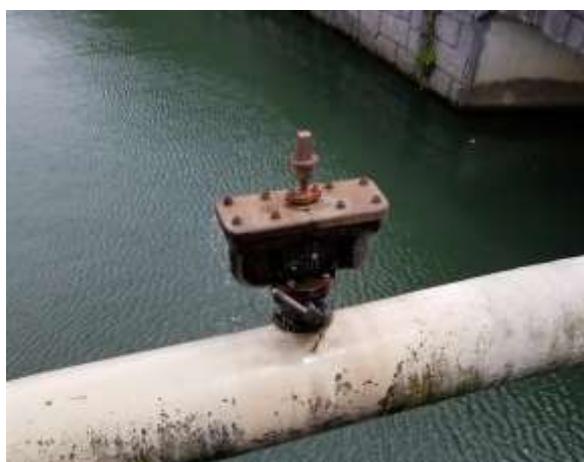
②-9 : φ 450 SP (空気弁から漏水)

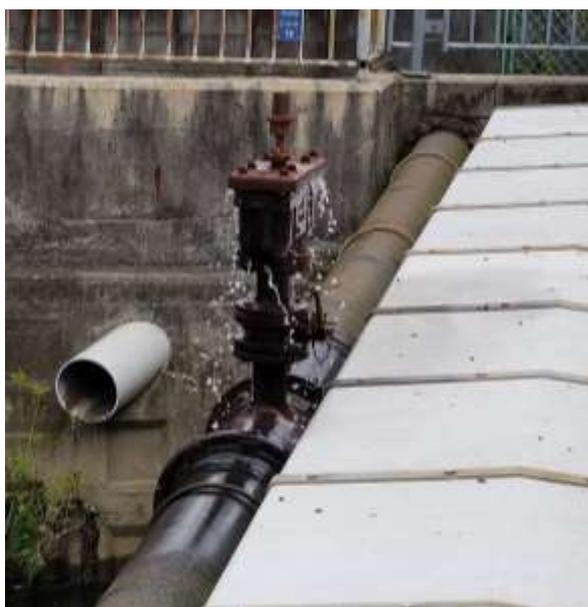
②-13 : φ 300DIP (空気弁から漏水)

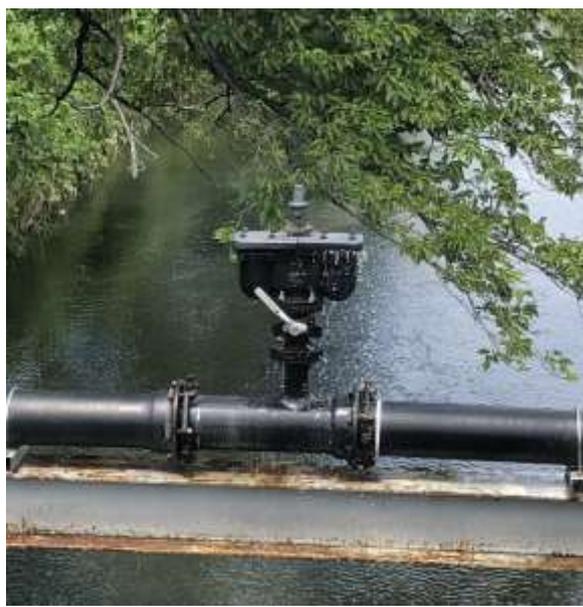
②-15 : φ 200DIP (空気弁から漏水)

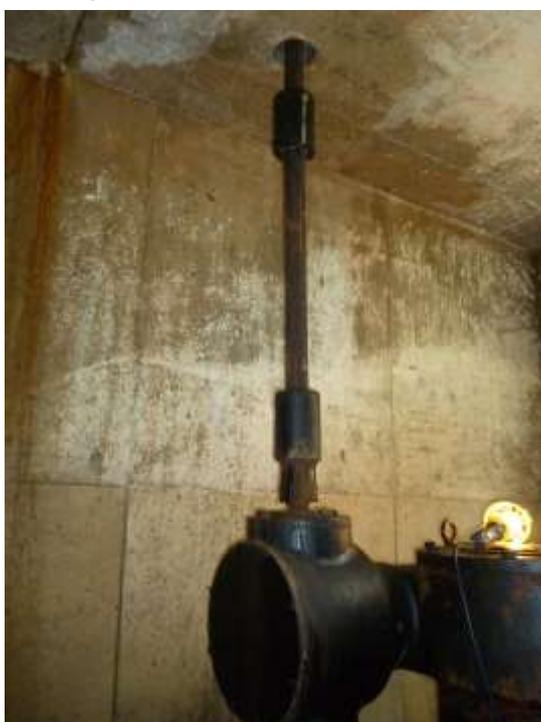
③-8（電動弁ベベルギア部）

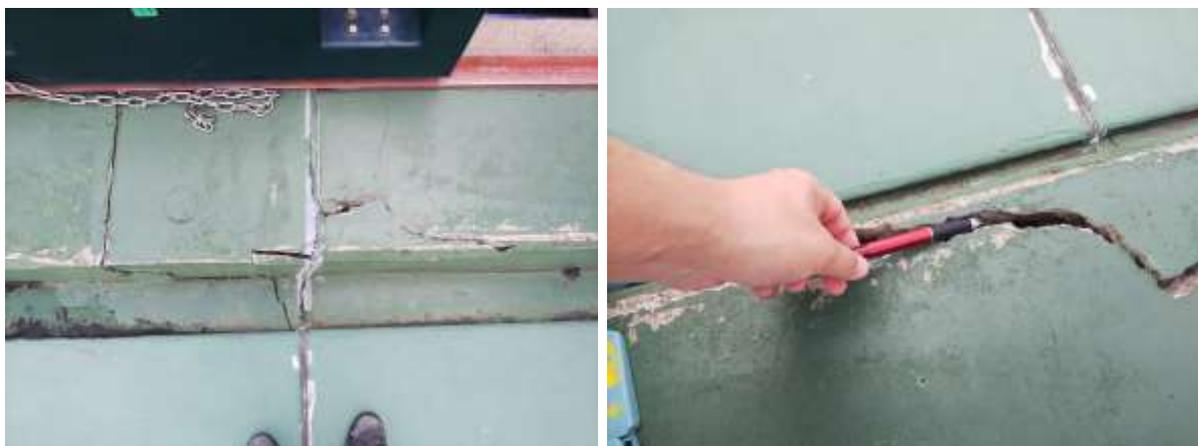
③-20（外壁にクラック）
