3章 管路附属設備被害の調査結果

3.1 被害の概要

3.2 空気弁の被害状況

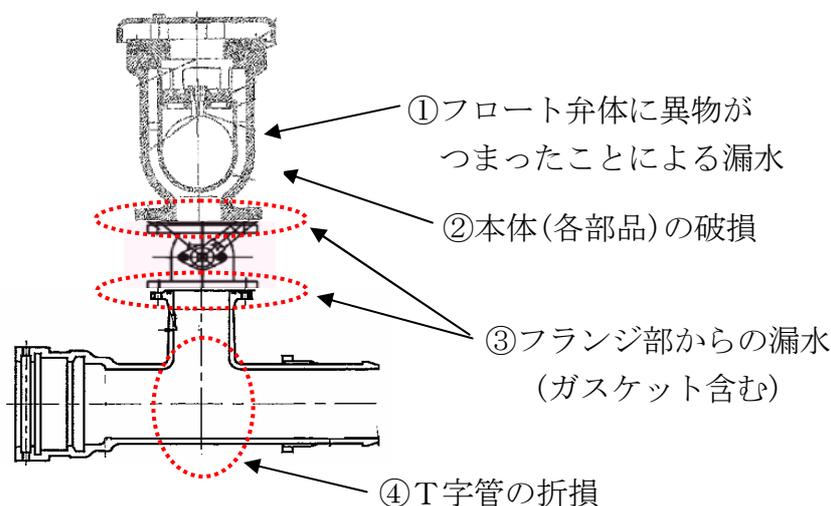
図 3.2.1 空気弁の被害形態

空気弁の被害分類は、①フロート弁体に異物がつまったことによる漏水、②本体(各部品)の破損、③フランジ部からの漏水(ガスケット含む)、④T字管の折損 の4つに区分した(表3.2.1、図3.2.1参照)。

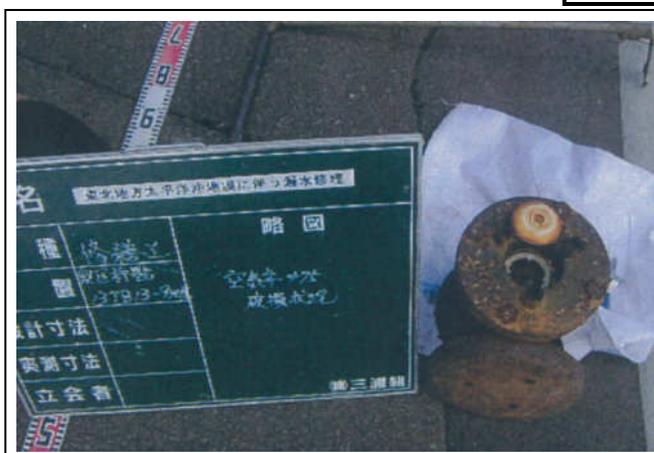
空気弁 No. D-15
仙台市水道局

(1) 仙台市水道局 D-15(φ75mm 急速空気弁)の被害概要

- ①破損状況：遊動弁体が破損。遊動弁体中心部が飛び出ていた(図 3.2.5 参照)。
- ②設置場所：配水所からポンプ圧送しているφ400mm 送水管に設置され、水平に近い緩やかな上り勾配の頂上に位置する。
- ③調査結果：当日は停電のためポンプが停止し、送水停止。管路被害は無く、ほぼ満水状態であったと考えられる。ポンプ揚程は約30m。フライホイールと緩閉式逆止弁でウォーターハンマ対策を行っていた。

浄配水場情報		管路・空気弁情報	
浄・配水場名	将監第一配水所 (福岡浄水場系統)	弁番号	D-15
H. W. L	80.0m	管口径	Φ400mm
L. W. L	71.5m	呼び径	Φ75mm
送水方式	ポンプ圧送方式	製造年	平成元年
ポンプ揚程	30.0m	管心高	約82m
送水圧 地震直前	1.15MPa	距離	約0.4km
送水圧 地震直後	0~0.1MPa	破損 状況	遊動弁体が破損。遊動弁体中心部が空気弁から抜けて飛び出ていた。
送水量 通常時	10,000m ³ /日	備考	停電のためポンプが停止し、送水停止。管路被害は無く、ほぼ満水状態であった。フライホイールと緩閉式逆止弁でウォーターハンマ対策を施していた。
送水量 地震直後	ポンプ停止により、 0m ³ /hとなる。	空気弁前後 のテレメータ	特徴なし

遊動弁体の中心部が抜けたように飛び出ていた。

図 3.2.5 D-15(φ75mm 急速空気弁)の被害概要

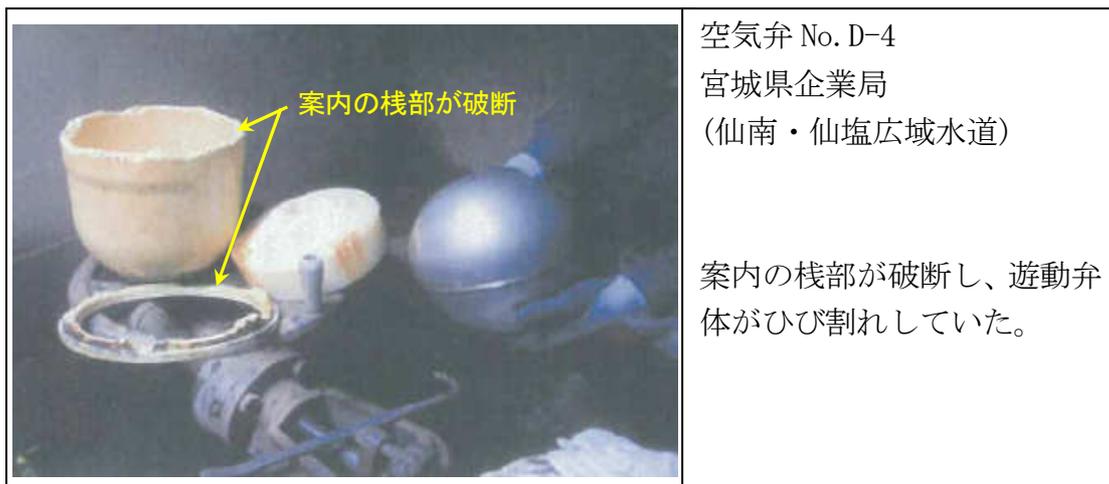
空気弁 No. D-4
宮城県企業局
(仙南・仙塩広域水道)

(3) 宮城県企業局(仙南・仙塩) D-4(φ200mm 急速空気弁)の被害概要

- ①破損状況：案内の棧部が破断。遊動弁体にひび割れ（図 3.2.7 参照）。
- ②設置場所：自然流下のφ2400mm 送水管に設置され、すぐ下流がφ2400mm×φ1500mm の片落管であった。
- ③調査結果：約70分間異常値を計測した後、30分間0～2,000m³/h で振幅し0 m³/h に収束した。空気弁前後のテレメータは、管内圧力がほぼ0MPa となっていた。流量は異常値を示した。

浄配水場情報		管路・空気弁情報	
浄・配水場名	南部山浄水場	弁番号	D-4
H. W. L	200.1m	管口径	Φ2400mm
L. W. L	195.0m	呼び径	Φ200mm
送水方式	自然流下方式(高区)	製造年	平成12年
送水圧 地震直前	1.15MPa	管心高	約72.5m
送水圧 地震直後	0～0.1MPa	距離	約11.6km
送水量 地震直前	5,800m ³ /h	破損 状況	案内棧部が破断 遊動弁体がひび割れ
送水量 地震直後	約70分間異常値を計測した後、30分間0～2,000m ³ /hで振幅し0m ³ /hに収束した。	備考	すぐ下流は、 Φ2400mm×Φ1500mmの片落管
		空気弁前後のテレメータ	管内圧力がほぼ0MPaとなっている。 流量は異常値を示した。

案内の棧部が破断し、遊動弁体がひび割れしていた。

図 3.2.7 D-4(φ200mm 急速空気弁)の被害概要

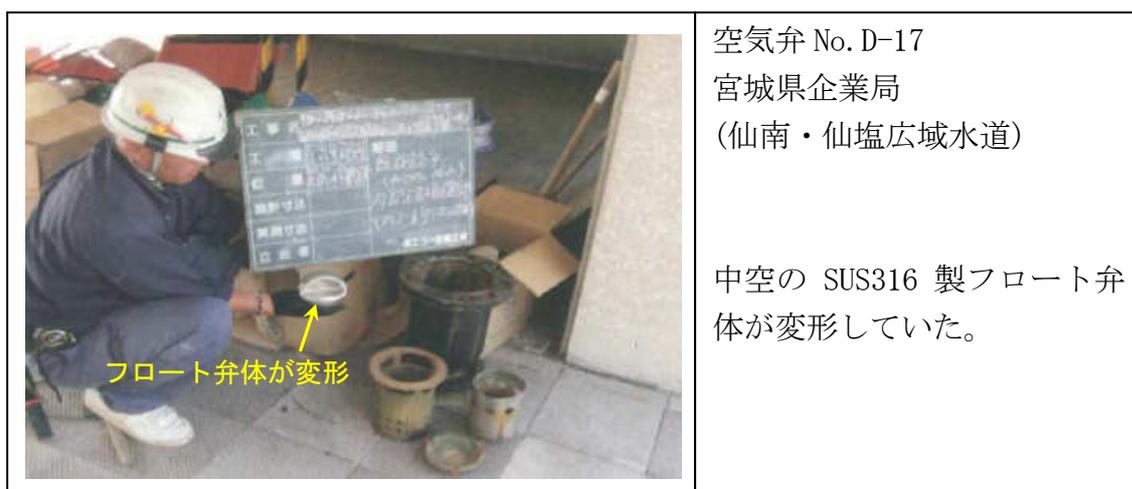
空気弁 No. D-17
宮城県企業局
(仙南・仙塩広域水道)

(4) 宮城県企業局(仙南・仙塩) D-17(φ100mm 急速空気弁)の被害概要

- ①破損状況：SUS316 製フロート弁体が変形(図 3.2.8 参照)。
- ②設置場所：管は自然流下のφ700mm 送水管で水管橋であった。空気弁は川岸部に設置され、すぐ下流で管は約1m下がっている。
- ③調査結果：約70分間異常値を計測した後、30分間0~2,000m³/hで振幅し0m³/hに収束した。空気弁前後のテレメータは、水圧が地震前1.40MPaから地震後0.6~0.7MPaに変動した。一方、流量が0~1,500m³/hで変動を示した。

浄水場等情報		管路・空気弁情報	
浄・配水場名	南部山浄水場	弁番号	D-17
H.W.L	200.1m	管口径	Φ700mm
L.W.L	195.0m	呼び径	Φ100mm
送水方式	自然流下方式(低区)	製造年	昭和58年
送水圧 地震直前	1.15MPa	管心高	約66.5m
送水圧 地震直後	0~0.1MPa	距離	約48.3km
送水量 地震直前	5,800m ³ /h	破損 状況	SUS316製フロート弁体の変形
送水量 地震直後	約70分間異常値を計測した後、30分間0~2,000m ³ /hで振幅し0に収束した。	備考	水管橋の川岸部に設置され、すぐ下流で管は約1m下がっている。
		空気弁前後のテレメータ	水圧は、地震前の1.40MPaから地震後0.6~0.7MPaを変動。流量は、0~1,500m ³ /hで変動を示す。

中空の SUS316 製フロート弁体
が変形していた。

図 3.2.8 D-17(φ100mm 急速空気弁)の被害概要

空気弁の破損については、これまでの地震でも経験した「案内(ガイド)」、「遊動弁体」の破損の他に、今回の地震では「フロート弁体」の破損があった。「フロート弁体」の破損はステンレス製フロート弁体(空洞の球形状)が変形して、大きな凹みを生じた事象であった。「フロート弁体」は、静的な圧力では 9MPa でも変形しないため、衝撃的な圧力によって変形した可能性が極めて高いと言える。

さらに、 $\phi 75\text{mm}$ と $\phi 100\text{mm}$ の急速空気弁で変形破損を生じたステンレス製フロート弁体について破壊試験を行った。フロート弁体は中空(空洞の球形状)のステンレス製と中実(中が詰まった球形状)の発泡エボナイト製の 2 種類が一般に使用されているが、同一の外力を負荷した時、中実の発泡エボナイト製に比べて中空のステンレス製は変形が起りやすいという結果が得られた。そのため、地震発生時に想定されるフロート弁体の変形に対しては、中実のフロート弁体の方が損傷のリスクを軽減できると言える。

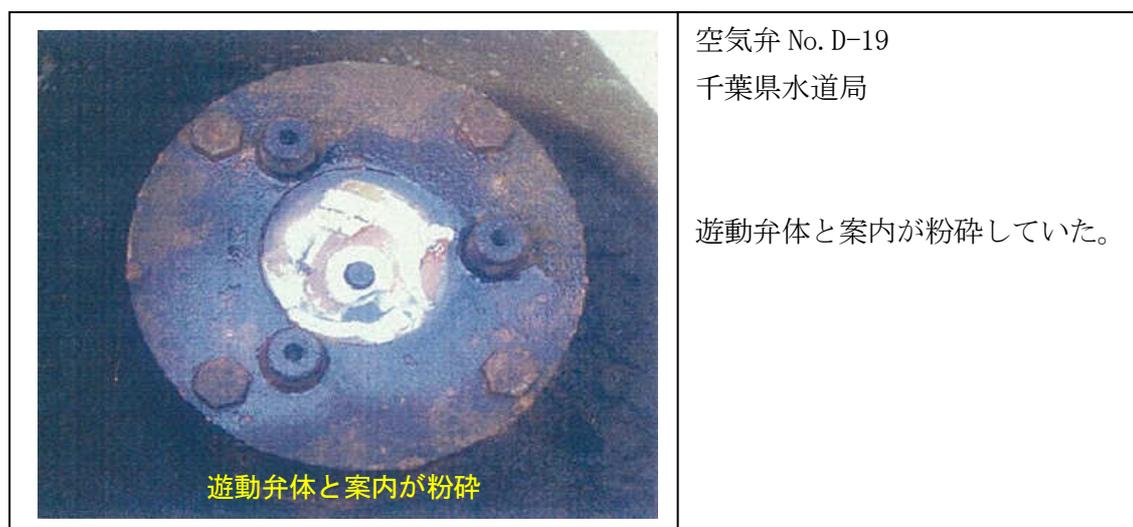
図 3.2.9 D-19(φ100mm 急速空気弁)の被害概要

(5) 千葉県水道局 D-19(φ100mm 急速空気弁)の被害概要

- ①破損状況：遊動弁体と案内がこっぱ微塵に破損していた(図 3.2.9 参照)。
- ②設置場所：φ500mm ポンプ圧送管に設置され、空気弁の上流部で約7.85m 管が立ち上っていた。
- ③調査結果：対象の配水本管は、ウォーターハンマ対策として白井高架水槽を設置しており、当日の流量、圧力の大きな変化はなかったと推測できる。

浄水場等情報		管路・空気弁情報	
浄・配水場名	沼南給水場	弁番号	D-19
H. W. L	30.3m	管口径	Φ500mm
L. W. L	24.0m	呼び径	Φ100mm
送水方式	ポンプ圧送方式	製造年	昭和60年
ポンプ揚程	45.0m	管心高	約29.1m
送水圧 地震直前	約0.39MPa	距離	約6.2km
送水圧 地震直後	ポンプ停止により一時的に 0~0.1MPaとなる。	破損 状況	遊動弁体・案内ガイドがこっぱ 微塵に破損していた。空気弁 は、7.85mほど立ち上がったと ころに設置
送水量 通常時	約6,700m ³ /h	備考	ウォーターハンマ対策として、 白井高架水槽(H. W. L64.7~ L. W. L50.9)を設置していた。
送水量 地震直後	14:50に常用線停電により送配 水ポンプ停止。14:58に復電 し、15:07に送配水ポンプ運転 開始した。	空気弁前 後のテレ メータ	特徴なし

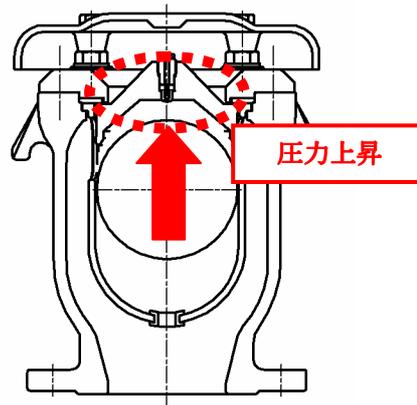
図 3. 2. 10 急激な水位上昇時の圧力上昇

衝撃的な圧力発生は急激な圧力変動等によるものと推察されるが、メカニズムとしては、地震により「フロート弁体」が一時的に下がり(吸気し)、さらに一瞬のうちに「フロート弁体」が上がる(排気する)現象が生じた時に、閉じ込められた空気が圧縮されて衝撃的な圧力が発生したことが推定される(図 3.2.10 参照)。

この現象を再現するために、工場の実流設備の管路に急速空気弁を配置し、補修弁(空気弁の元弁)を閉めて空気弁のフロート弁体下がった状態(空気弁内は空の状態)にしておき、補修弁の操作レバーを急開操作することによって一気に水を空気弁内に送り込んで、フロート弁体が瞬時に上昇する状況を作り出す実験を行った。この検証実験で、空気弁内部の圧力を測定したところ、衝撃圧は 10MPa 以上に達する場面があることが確認され、空気弁内部では本管圧力よりも桁違いに大きな衝撃圧が発生することが明らかになった。この衝撃圧が、部品破損をもたらした可能性が高い。

- (1) 空気弁の被害、とりわけ本体部品の破損について、破損状況から衝撃的な圧力上昇が原因であると推定した。その検証実験を行った結果、空気弁内部では本管圧力よりも桁違いに大きな衝撃圧が発生することが明らかになったため、今後は瞬間的な圧力上昇に耐える材料や内部構造の見直し等の取り組みが必要と考えられる。
- (2) 空気弁の被害のうち、異物が止水部に詰まって起こる漏水は、管内の異物や、空気弁が空気を吸い込む時に遊動弁体の上部に溜まった弁室内の土砂などが止水部にかみこむ事象であり、今回の地震に限らず比較的よく起こる事象である。この被害を減らすためには、定期的に空気弁を清掃するメンテナンスが必要不可欠である。メンテナンスの頻度、方法については、『水道用バルブ類維持管理マニュアル』（日本水道協会発行）を参考にしながら、各事業体の実状に合わせて計画的かつ効率的に実施することが重要である。
- (3) 仕切弁や消火栓の被害も少なからず発生したが、フランジ継手部の破損やガスケット飛び出しによる漏水が主な被害であると推定される。管路の耐震化と相まって、耐震継手を有する仕切弁等の採用によるバルブの耐震化が望まれる。

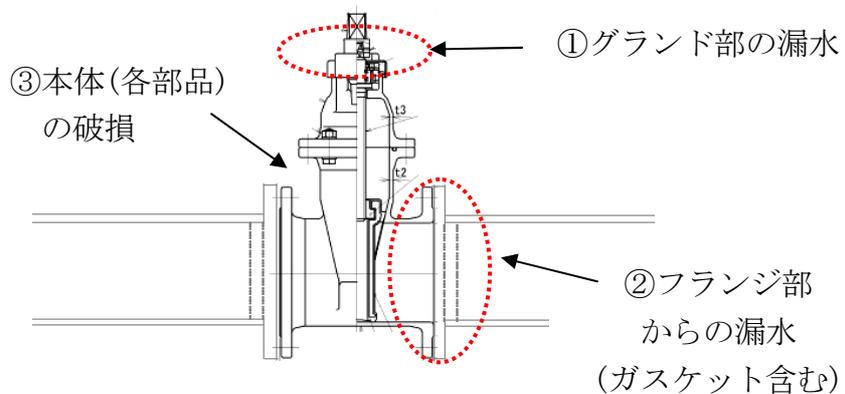
図 3.3.1 仕切弁の被害形態

仕切弁の被害分類は、①グランド部の漏水、②フランジ部からの漏水、③本体(各部品)の破損 の3つに区分した (表 3.3.1、図 3.3.1 参照)。

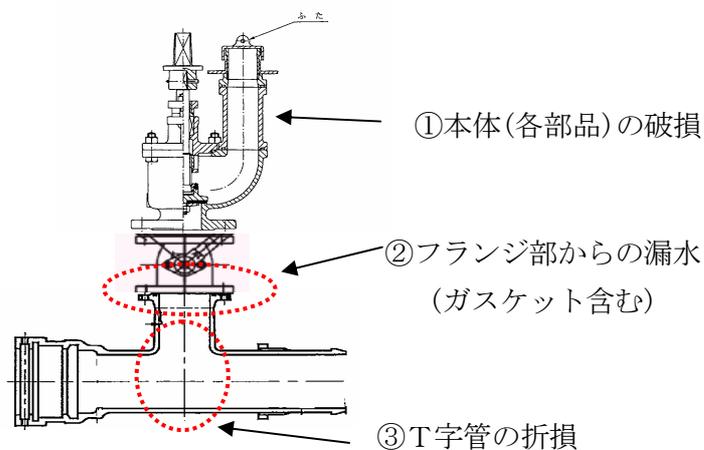
図 3.4.1 消火栓の被害形態

消火栓の被害分類は、①本体(各部品)の破損、②フランジ部からの漏水(ガスケット含む)、③T字管の折損の3つに区分した(表3.4.1と図3.4.1参照)。
