## 5章 構造物及び設備の被害

### 5.1 輪島市上水道事業の施設被害

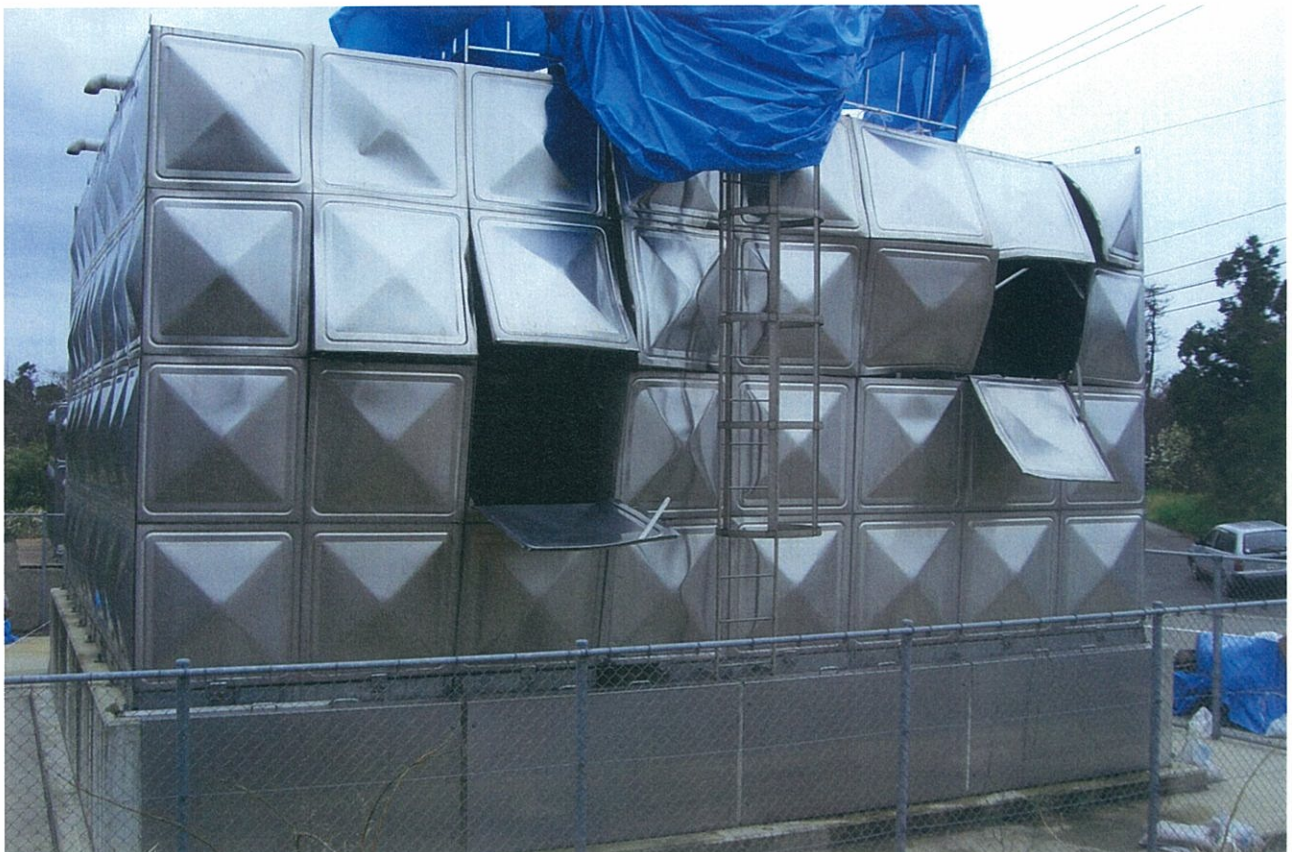
写真 5.1 剣地配水池の被害状況 (1)

剣地北部配水池は容量  $126\text{m}^3$  で、震源近くに位置し、震度 6 弱～震度 6 強と推定される。地元企業（A 社）による施工であった。被害は南北方向の上部パネルの大部分が破損しており、内部の補強材も破断している。大部分はパネルの溶接部の破断によるものであり、母材は変形しているが、破断している箇所は少ない。基礎コンクリート部は健全であり、周辺道路や盛土等にも沈下・損傷等の被害は見られなかった。

破損により配水池機能が損なわれたため、仮設のパネルタンク（ $50\text{m}^3$ ）を設置し、配水している状況である。

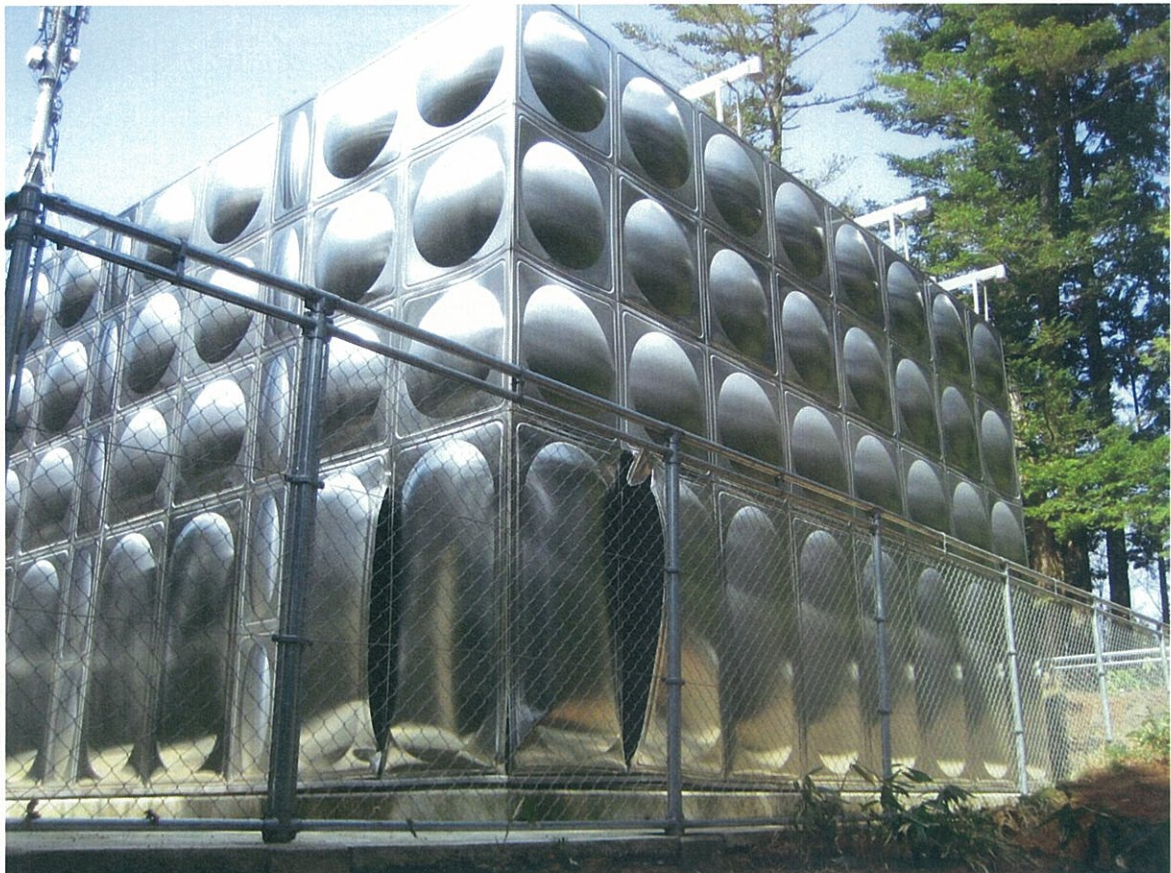
写真 5.4 長沢配水池の被害状況 (1)

長沢配水池は、容量  $256\text{m}^3$  ( $128\text{m}^3 \times 2$  池) で、震度は震度 6 弱～震度 6 強と推定され、ステンレスタンクの手元メーカー (B 社) による施工であった。2 池ともに被害が発生したが、1 池の被害は軽微であり、応急補修により運用可能となった。しかし、1 池は下部パネルにおいて、溶接部のみでなく母材の破断が発生している。基礎コンクリート部についてはクラック等の損傷は見られなかったが、最大  $52\text{mm}$  の不同沈下が発生していた。また、周辺地山が  $10\sim 15\text{cm}$  沈下しており、配水池周辺の土間コンクリートの亀裂・沈下が発生していた。

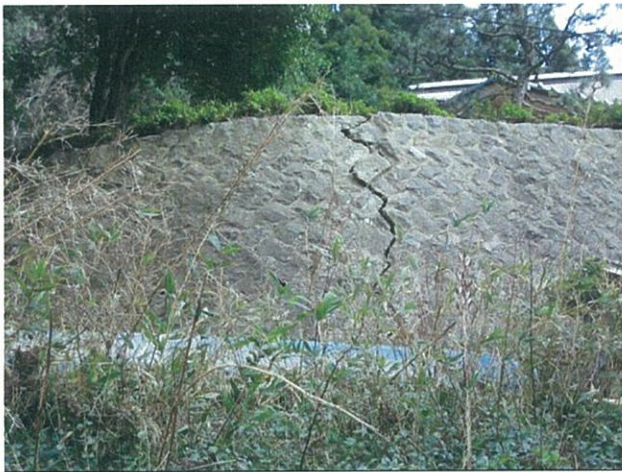
配水池の付近では、進入道路の石積み擁壁の亀裂、民家の壁の崩落が発生していた。

①擁壁の亀裂 (幅 5~10cm)

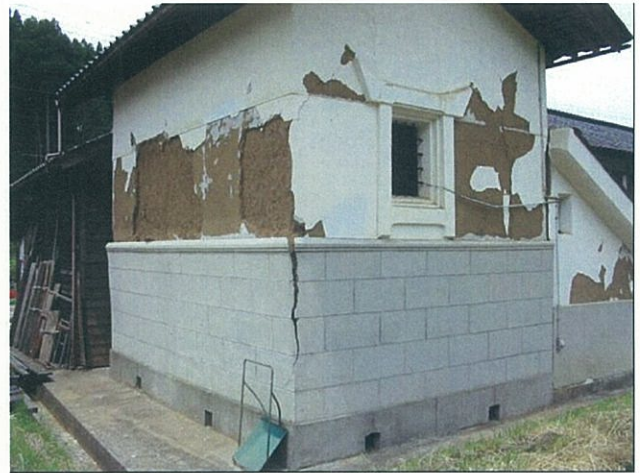
②付近の民家の状況

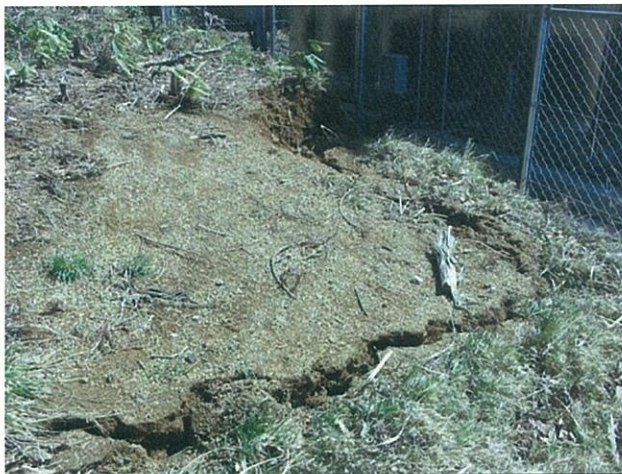
③地山の沈下

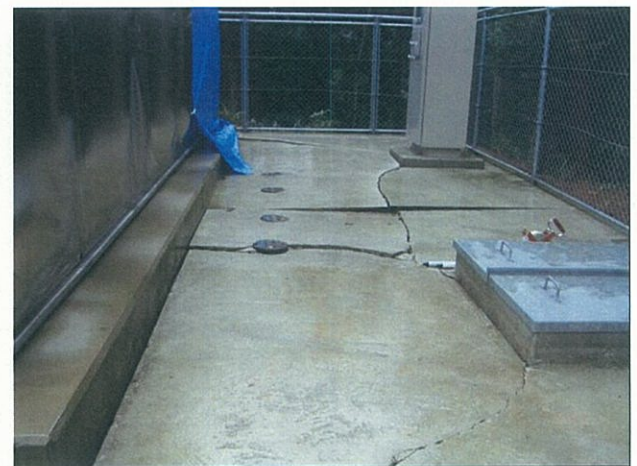
④土間コンクリートの亀裂・沈下

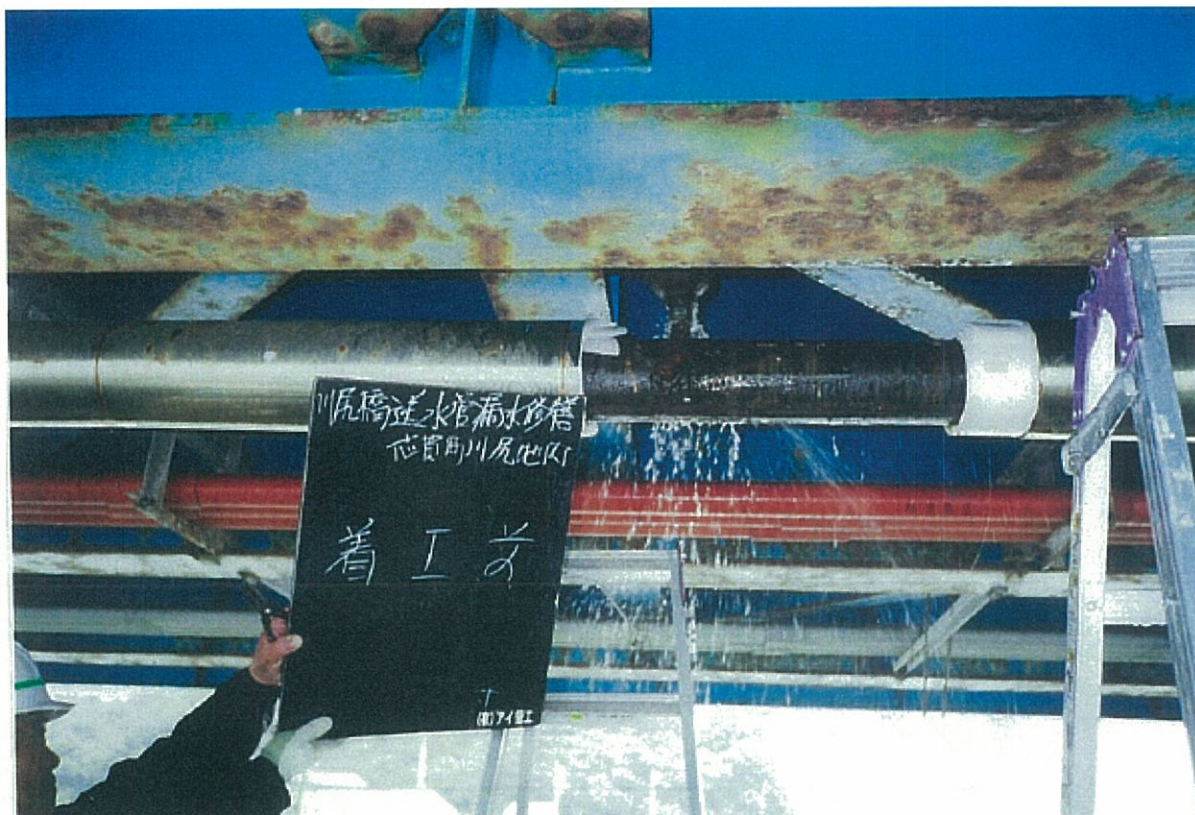
写真 5.8 川尻橋水管橋の漏水

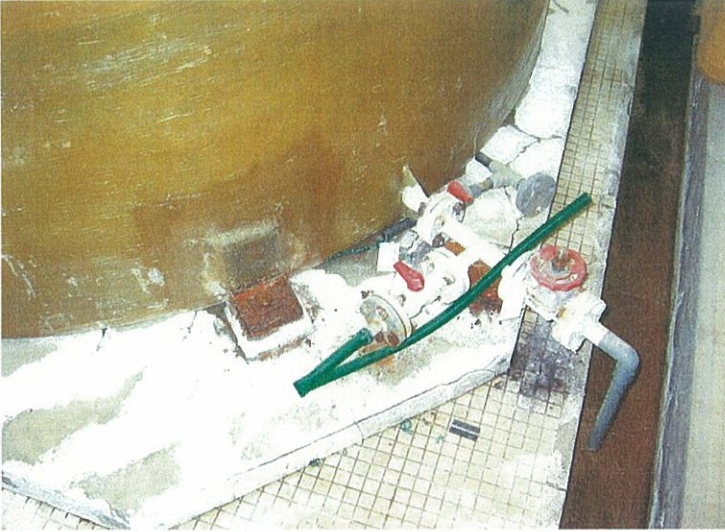
また、各浄水場において、次亜塩素酸貯留槽や PAC 貯留槽等に軽微な破損が発生した。

写真 5.9 上野浄水場次亜塩素  
タンク損傷状況

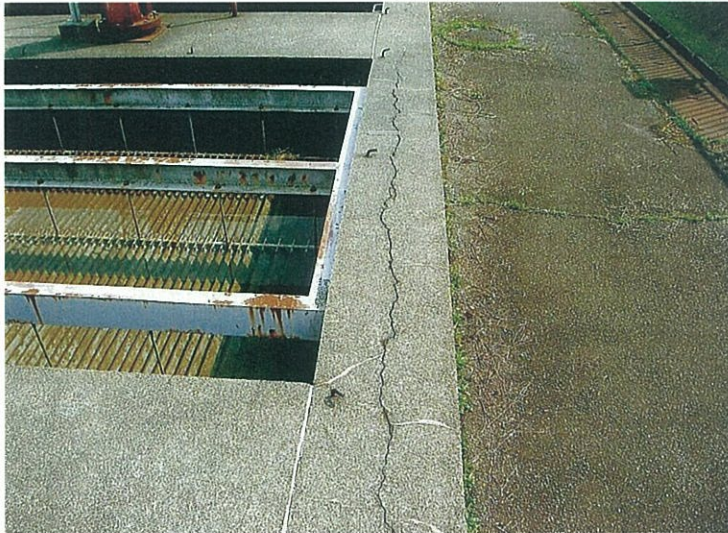
穴水町上水道の上野浄水場では、沈殿池の側壁上部に幅 2cm、長さ 30m のクラックが発生し、導水路（L=500m）で落石等による被害が発生した。

写真 5.10 上野浄水場沈殿池  
クラック

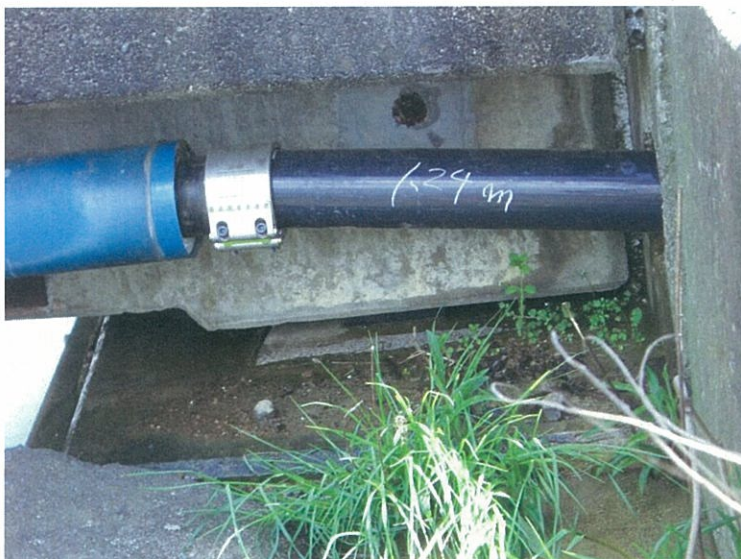
写真 5.11 添加水管橋  
補修状況

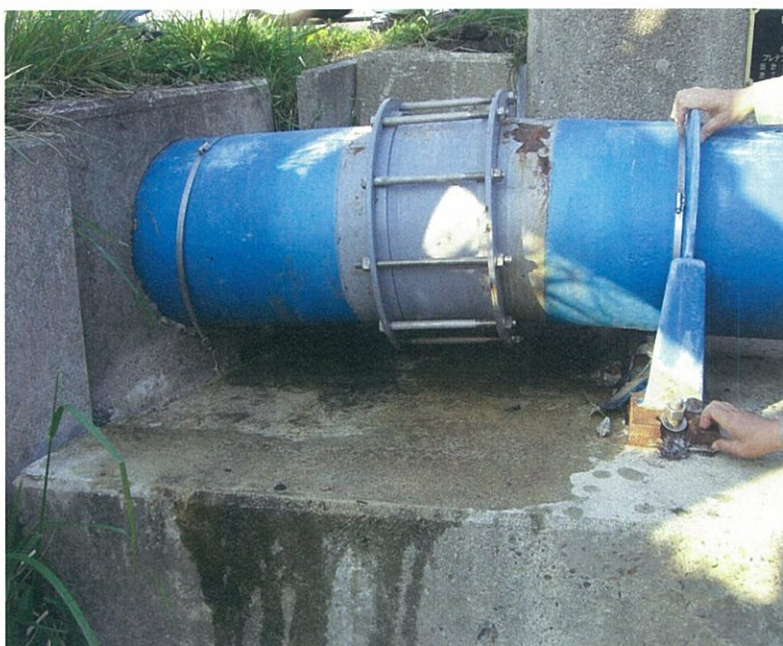
被害が発生していた水管橋は、管を支持するリングサポート及び支承部の橋台とアンカーブロックが分離した構造であった。地震によりアンカーブロック部が沈下・移動し、伸縮管の変形・漏水が発生したと推察される。

写真 5.12 水管橋伸縮管の損傷状況

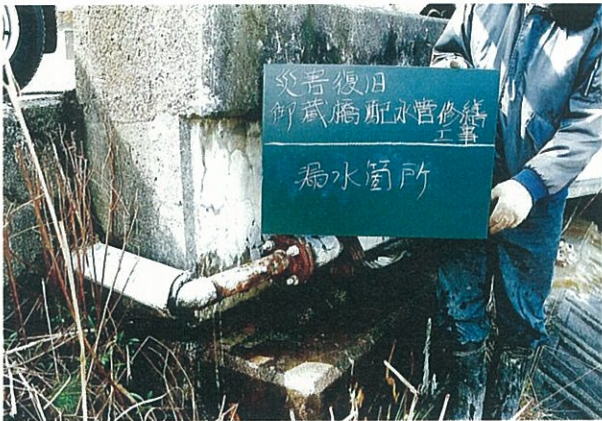
被害の内訳は、管体の破損が45％，付属施設が25％，継手抜けが15％であった。なお、被害のうち8件が、橋台と埋設管部の取合部での被害であり、小口径管に被害が集中している。

写真 5.13 橋台付近からの漏水

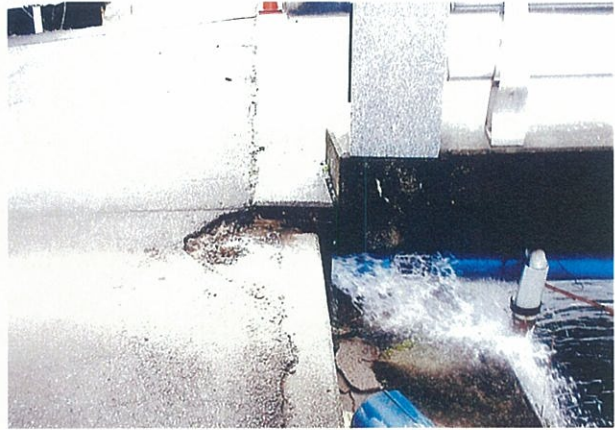
写真 5.14 橋台付近からの漏水
