(10-25) 平成28年熊本地震による水道施設被害報告

○林 建成(熊本市上下水道局) 島村 幸一(熊本市上下水道局)

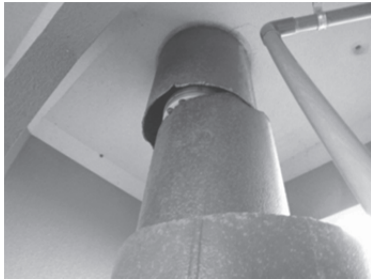
写真-1

震源に近く、被害の大きかった本市東部に位置する秋田・沼山津水源地では、18 箇所中 7 箇所ですべて 1° を超える取水建屋の傾斜が発生した。その中でも秋田 2 号取水建屋は最大傾斜が 2° 02′ であった。また井戸の被害は、揚水管の破損、ケーシングパイプの損傷（写真-1）、遮水部破損、スクリーンの破損などが発生した。

傾斜等の被害を受けた取水建屋は建て替えを行うため、地質調査による支持層の確認を行っている。また、破損した井戸ケーシングパイプについては、ケーシングパイプ内部にカメラを挿入し、破損個所を確認したうえで、復旧（ダブルケーシング等）を行った。

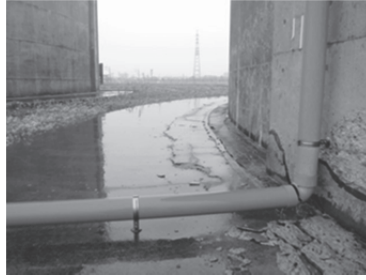
写真-2

沼山津調整池 1・2 号 PC タンクでは、底版部及び増設フーチング部に亀裂が発生した。（写真-2）（写真-3）

PCタンク底版（耐震補強済）に発生したひび割れ箇所に、エポキシ樹脂を注入し、復旧を行った。
