(10-26) 平成28年熊本地震における井戸復旧報告及び井戸補修の施工事例

○上元 亮太(熊本市上下水道局) 境 久雄(熊本市上下水道局)
島村 幸一(熊本市上下水道局)

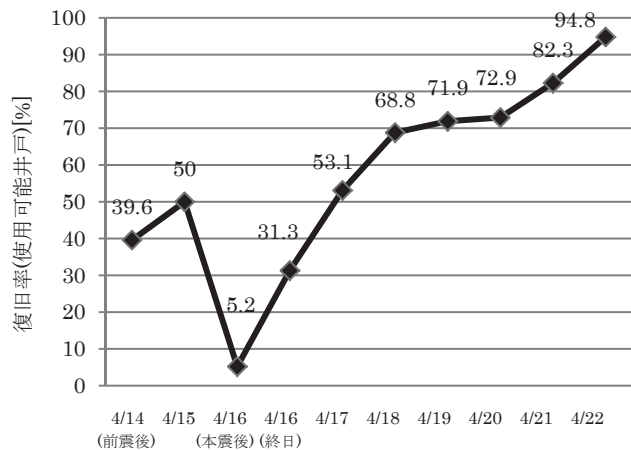
図 1 取水施設（井戸）の復旧状況

地震後の取水施設（井戸）の復旧状況を図 1 に示す。図 1 から分かるように、地震直後に運用できない井戸が多数生じた。主な理由は、地震の揺れにより一時的に井戸水が濁ったことが原因であり、井戸の濁水解消のために、取水ポンプの排水運転を行った。その結果、本震後 24 時間で熊本市全ての井戸（96 本）の約 3 割（30 本）、48 時間で約 5 割（51 本）、1 週間ではほぼ 100%、運用可

能な状態に復旧することができた。本震後 1 週間経過しても復旧できなかった施設は、井戸本体の損傷や配管の破損、取水ポンプの故障等が挙げられる。

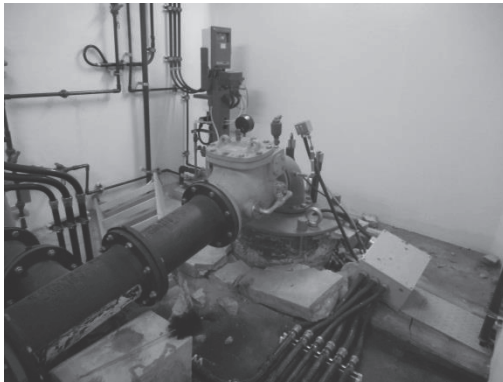
井戸周辺では、ケーシングパイプの抜上り（写真 1）や建屋周りの地盤からの湧水等が見られた。修復方法として、ケーシングパイプの切断や再設置、地盤中へ薬液

写真1 ケーシングパイプの抜上り

の注入（薬液注入工法）を行った。

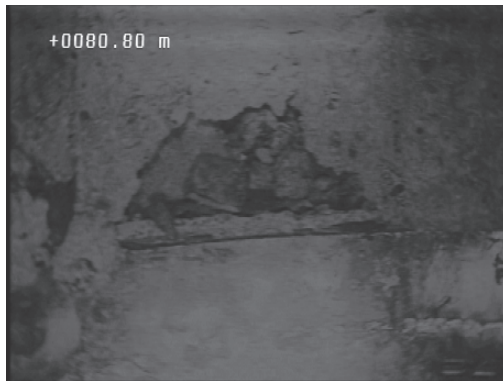
井戸内部では、ケーシングパイプの破損や亀裂（写真2）が被害の大半であった。修復方法として、広範囲のケーシングパイプの破損は既設のケーシングパイプより小さい口径のケーシングパイプを挿入し（ダブルケーシング工法）、深度が深く局所的なケーシングパイプの破損はVP管に遮水材を巻き挿入する補修を行った（図2）。

写真2 ケーシングパイプの破損

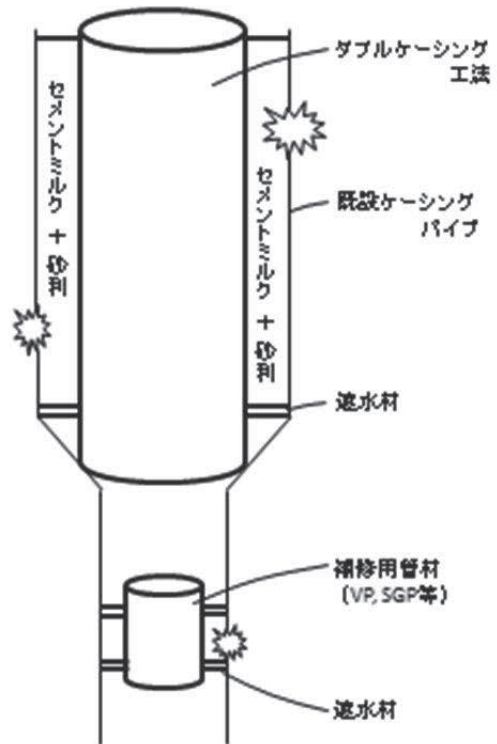
図2 ケーシングパイプ補修イメージ図
