## 大阪府北部を震源とする地震被害アンケート結果について

平成 30 年 11 月

公益社団法人 日本水道協会

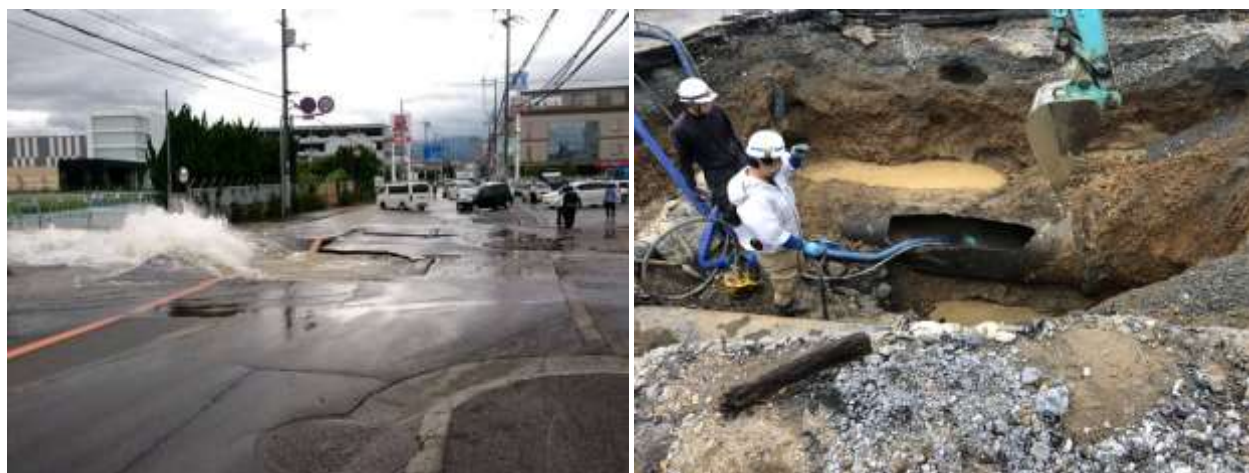
#### ①－9：φ900DIP（管体破損）

| 番号 | 区分 | 管種継手 | 口径 | 布設年度 | 被害要因 | 応急対応 | 被害状況・応急対応等 |
|---|---|---|---|---|---|---|---|
| 9 | 送水管 | DIP（その他） | 900 | S38 | ① | C | 管体の破損により漏水。<br>継輪等で補修。 |

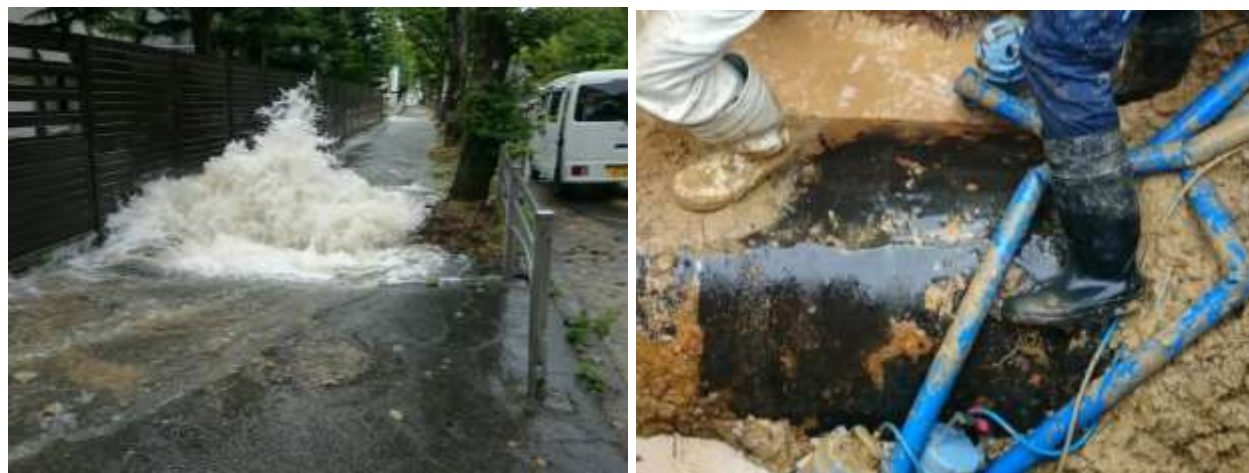
#### ①－10：φ800DIP（管体破損）

| 番号 | 区分 | 管種継手 | 口径 | 布設年度 | 被害要因 | 応急対応 | 被害状況・応急対応等 |
|---|---|---|---|---|---|---|---|
| 10 | 送水管 | DIP（その他） | 800 | S40 | ① | C | 管体の破損により漏水。<br>継輪等で補修。 |

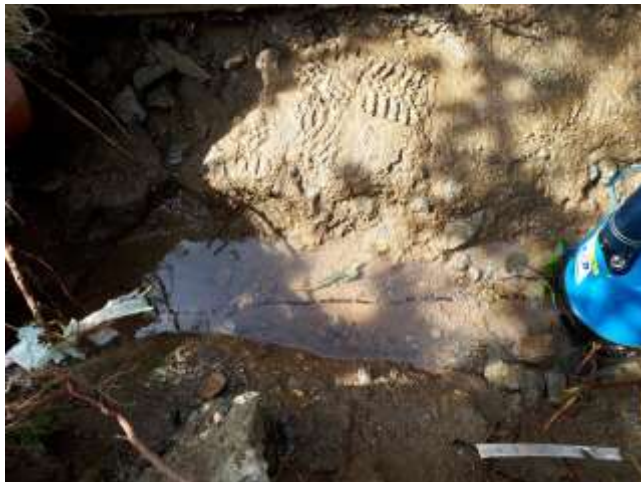
①-15 :  $\phi$  300CIP (管体破損)

| 番号 | 区分 | 管種継手 | 口径 | 布設年度 | 被害要因 | 応急対応 | 被害状況・応急対応等 |
|---|---|---|---|---|---|---|---|
| 15 | 送水管 | CIP | 300 | S37 | ① | E | 管体の破損により漏水。<br>休止管のため1次バルブで止水。 |

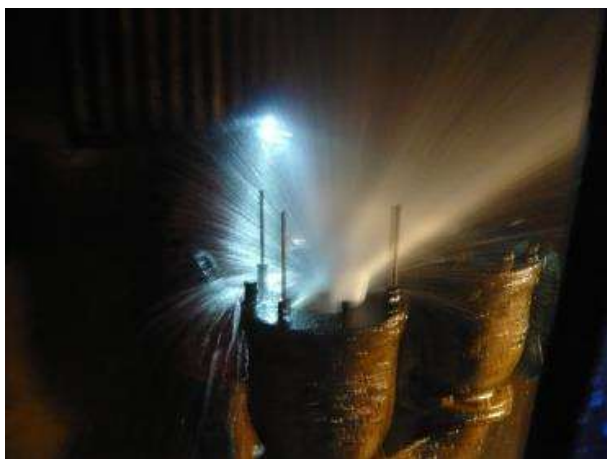
①-23 :  $\phi$  2200DIP (空気弁から漏水)

| 番号 | 区分 | 管種継手 | 口径 | 布設年度 | 被害要因 | 応急対応 | 被害状況・応急対応等 |
|---|---|---|---|---|---|---|---|
| 23 | 送水管 | DIP（その他） | 2200 | S55 | ① | E | 空気弁取り替え |

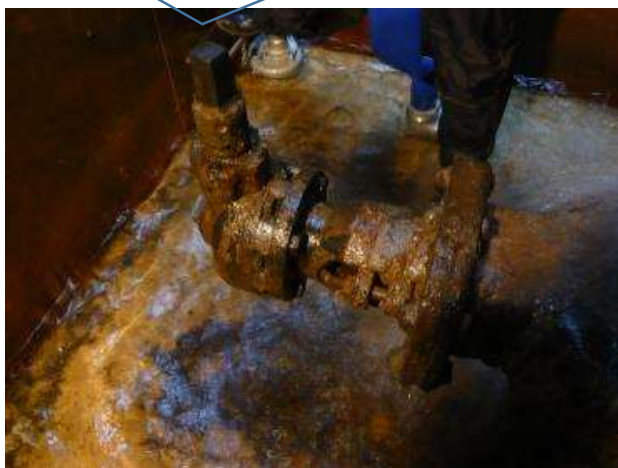
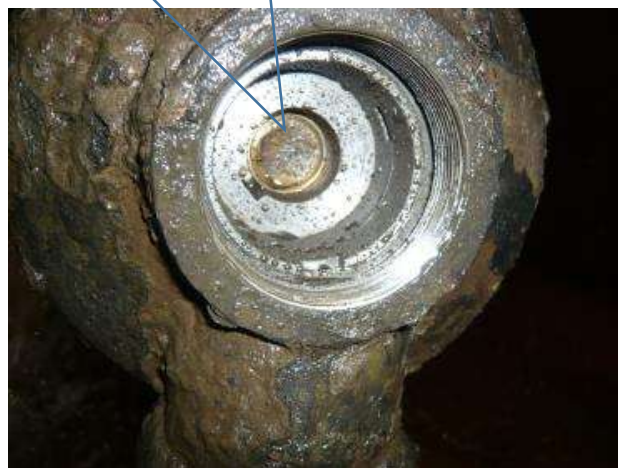
【空気弁から漏水】  
補修弁で止水を試み  
るが、止水できず。

【補修弁の状況】  
キーを操作するが空回りしてしまう

ベベルギヤと軸との伝達部で軸が  
破壊されている

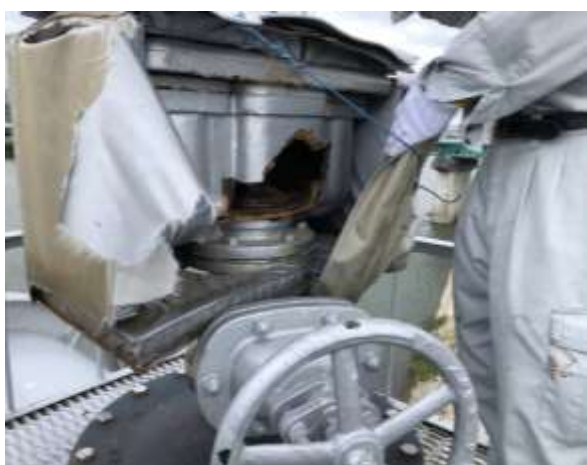
②-3：φ1200SP（空気弁から漏水）

| 番号 | 区分 | 管種継手 | 口径 | 布設年度 | 被害要因 | 応急対応 | 被害状況・応急対応等 |
|---|---|---|---|---|---|---|---|
| 3 | 送水管 | SP（溶接） | 1200 | S39 | ① | E | 空気弁本体の破損により漏水 |

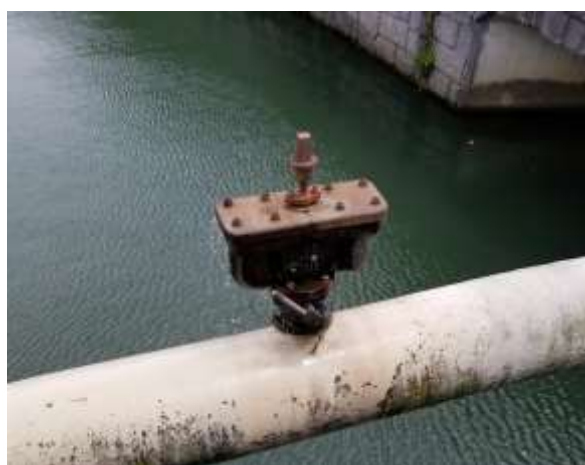
②-9：φ450 SP（空気弁から漏水）

| 番号 | 区分 | 管種継手 | 口径 | 布設年度 | 被害要因 | 応急対応 | 被害状況・応急対応等 |
|---|---|---|---|---|---|---|---|
| 9 | 配水管 | SUS（溶接） | 450 | H8 | ① | | 空気弁からの漏水 |

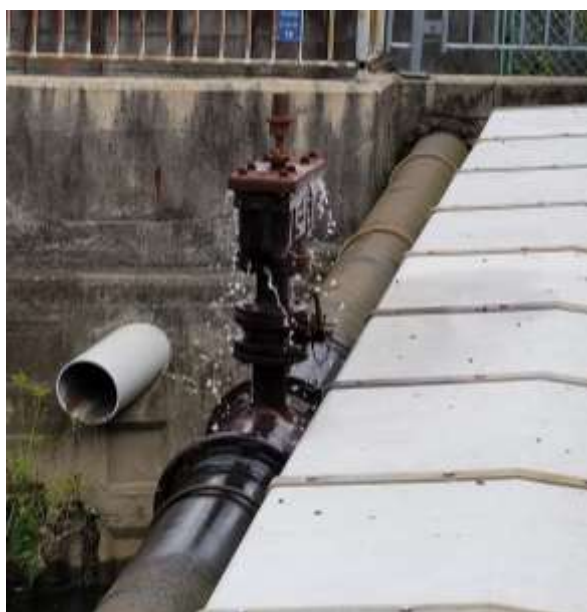
②-13：φ300DIP（空気弁から漏水）

| 番号 | 区分 | 管種継手 | 口径 | 布設年度 | 被害要因 | 応急対応 | 被害状況・応急対応等 |
|---|---|---|---|---|---|---|---|
| 13 | 配水管 | DIP（その他） | 300 | S61 | ① | | 空気弁フロート部からの漏水。補修弁で止水 |

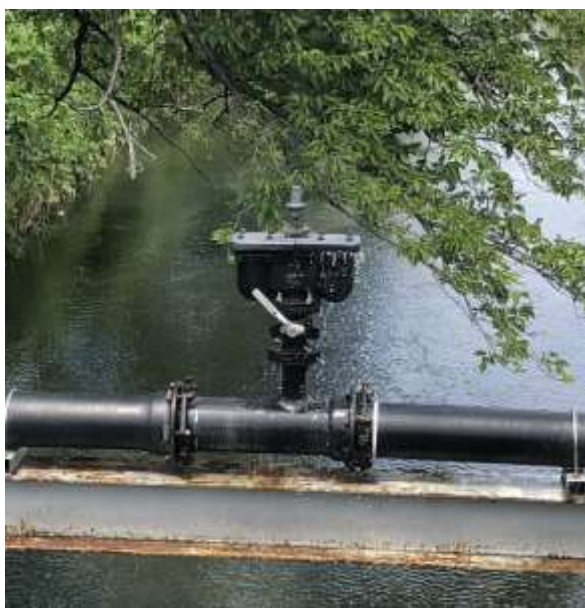
②-15：φ200DIP（空気弁から漏水）

| 番号 | 区分 | 管種継手 | 口径 | 布設年度 | 被害要因 | 応急対応 | 被害状況・応急対応等 |
|---|---|---|---|---|---|---|---|
| 15 | 配水管 | DIP（その他） | 200 | H17 | ① | | 補修弁を閉めて空気弁を新品と交換 |

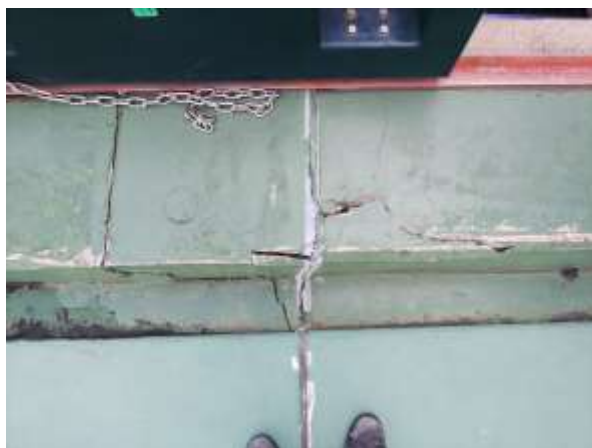
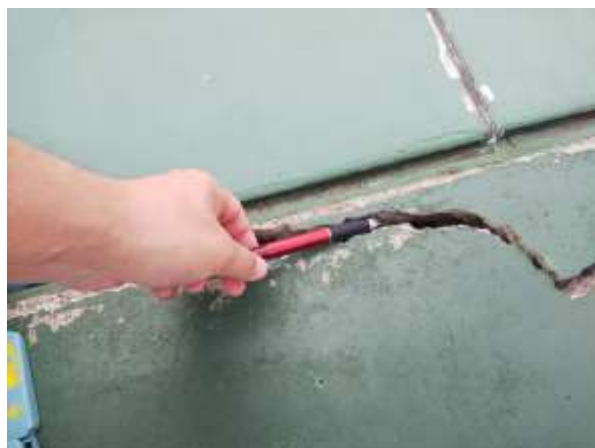
③-20（外壁にクラック）

| 番号 | 場名 | 施設名 | 被害箇所 | 被害状況・応急対応等 |
|---|---|---|---|---|
| 20 | L 浄水場 | 本館 | 1. 窓ガラス<br>2. 外壁<br>3. 内壁 | 1. 計 33 枚ひび割れ（養生テープ等で応急処置） 2. 外壁のクラック<br>3. 内壁のクラック |
