# ドローンによる配水本管の 漏水調査について

名古屋市上下水道局 奥平 圭祐  
(令和7年度抄録委員会委員)

## 1. 概要

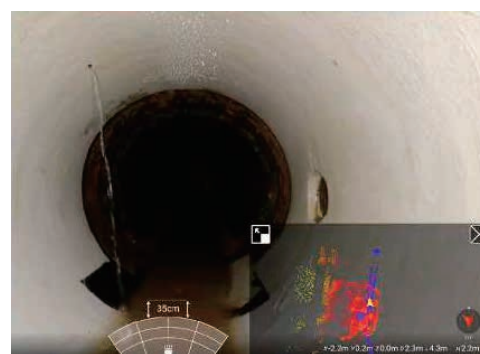
映像は鮮明であり、細かい水しぶきや水の滴り(微量)も確認ができました。

ドローン映像①(漏水箇所付近)

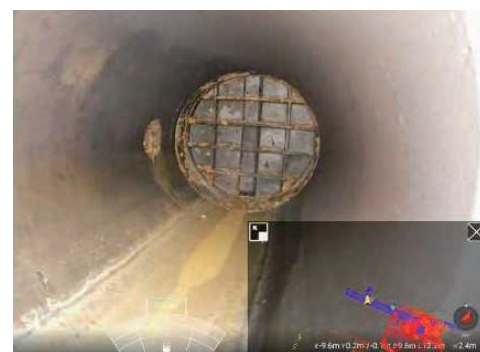
ドローン映像②(断水バルブ付近)
