給水装置等の凍結事故に係わるアンケート調査結果

調査の目的

平成30年7月
公益社団法人 日本水道協会
工務部技術課

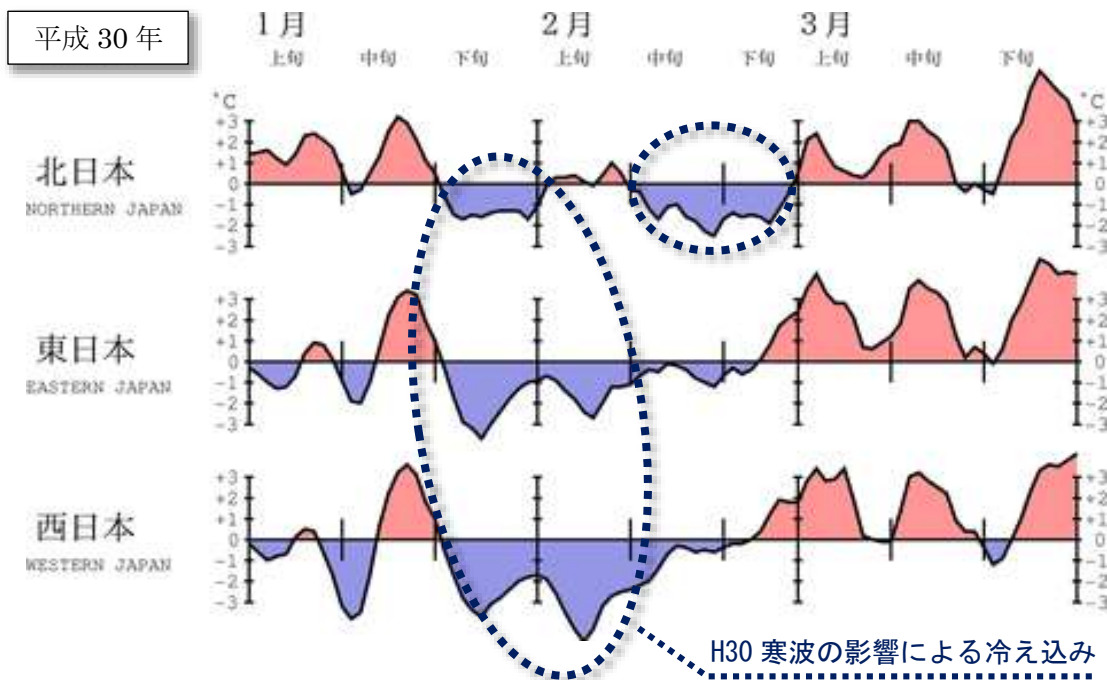
【グラフ 1 平成 30 年 1 月から 3 月までの地域平均気温平年差：気象庁 HP より】

グラフ 1 はそれぞれの地方において、毎年の平均気温と比較して当月の平均気温の差を示している。例年通りの冷え込みであれば、±0 を推移するものだが、寒波に見舞われている期間は、毎年の平均気温を大きく下回っていることが分かる。

近年の寒波被害として、平成 28 年 1 月の寒波が記憶に新しい。この時は、中国、四国、九州地方を中心に、大きな凍結被害に見舞われた。この寒波の気温平年差をグラフ 2 に示す。グラフ 1 とグラフ 2 を比較すると、今回の寒波が非常に強力で長期間に及んでいたことが分かる。さらに、平成 30 年の寒波において、記録的な最低気温となった埼玉県さいたま市の最低気温の比較をグラフ 3 に示す。このグラフからも今回の寒波の方が強かったことが分かる。

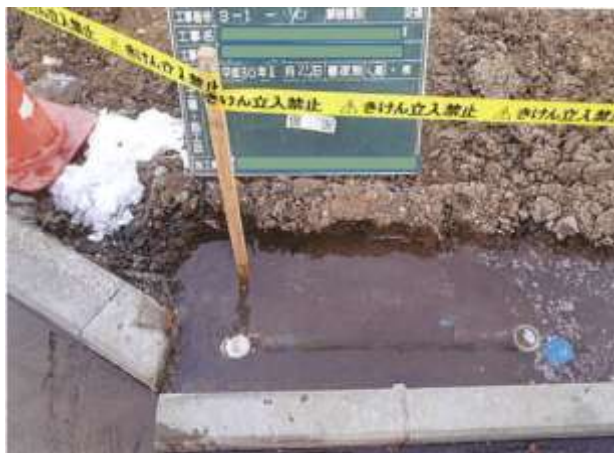
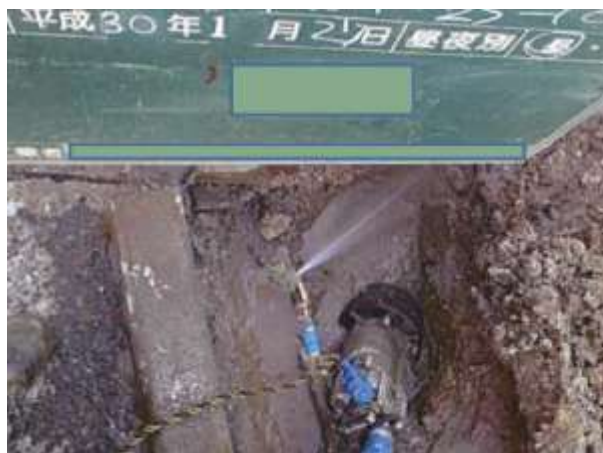
①浅層埋設部における継手漏水

②給水管の埋設深さ(1.2m 程度)の確保【4 回答】

- ・寒冷地という特性から「給水装置の構造及び材質に関する規程」において、次のように定めている。
- ・埋設深度は凍結深度より深くすること。やむを得ず凍結深度より浅く布設する場合は、ポリスチレン系又はポリウレタン系の保温材で適切な措置を講じること。

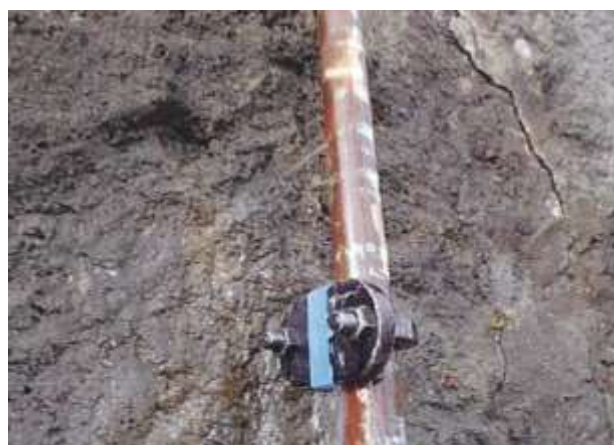
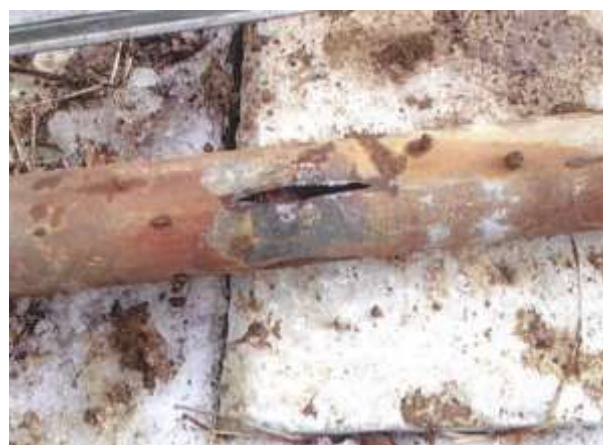
②保温対策がされていない露出配管からの漏水

- ・最低気温の予報が -4°C 以下になる場合、テレビやラジオ報道関係各社に対し、お天気コーナーで凍結防止の呼びかけを依頼している。
- ・ホームページや広報誌などを通して、家庭での凍結対策について広報を行っている。(浴槽などに少しずつ水を出す、水道管の保温材使用、長期留守中は元栓を止める等)

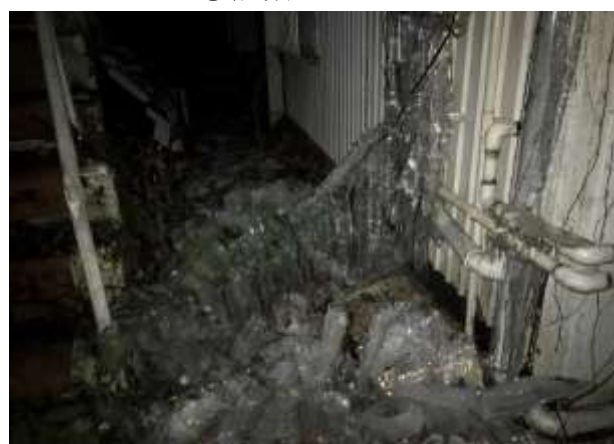
③給湯器からの漏水

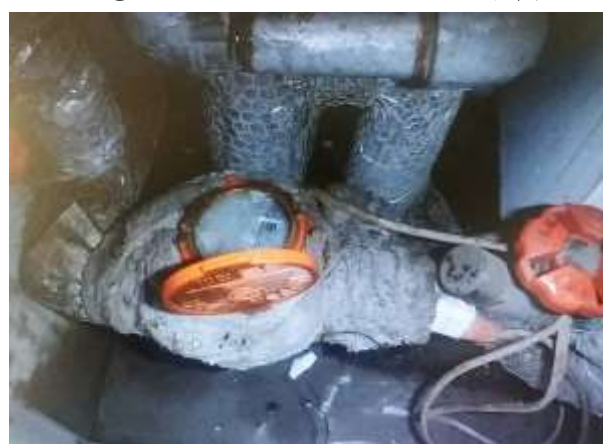
- ・マンションの北側に面して設置しているメーターが凍結し、破損漏れが多数発生。
- ・メーター破損場所は、多くが集合住宅のPS（パイプシャフト）内であり、凍結対策が不十分な箇所が多かった。

④マンションPS内のメーター破裂
