2章 東日本大震災の概要

2.1 地震の概要

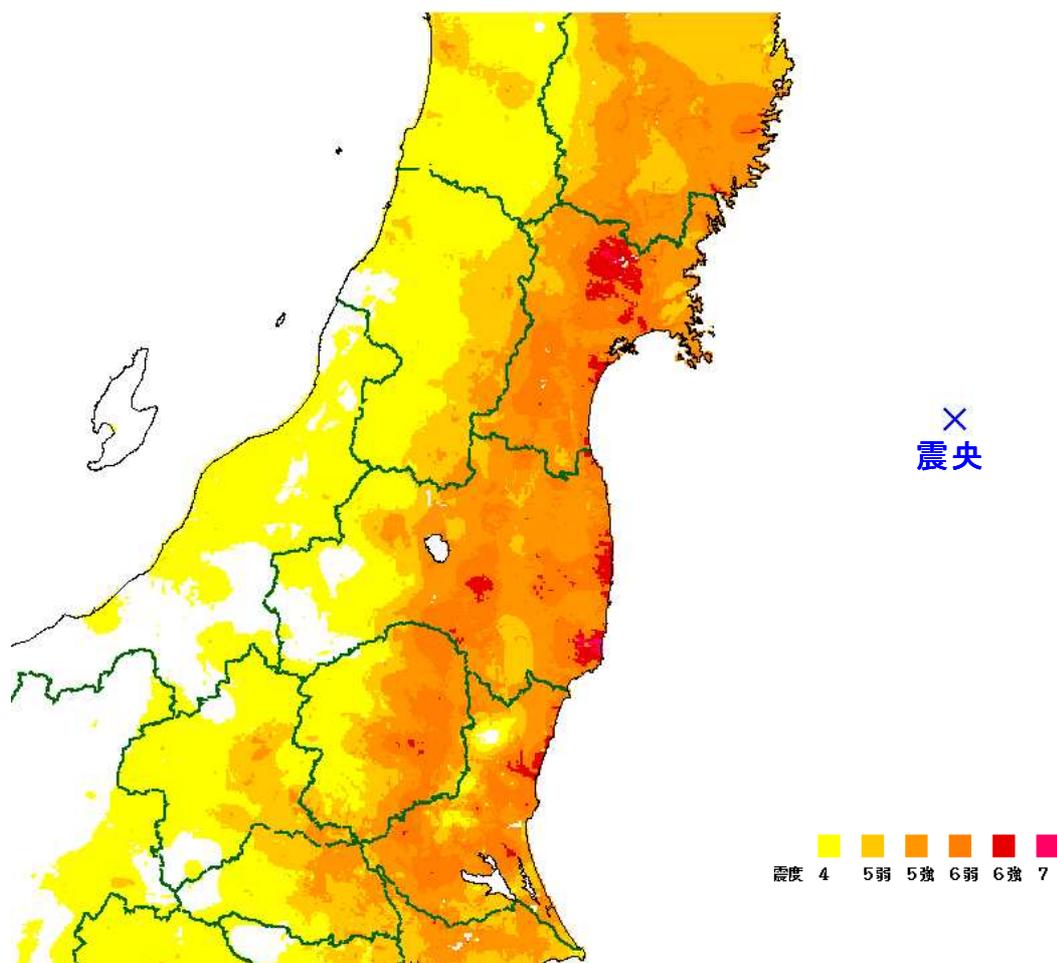
図 2.1.1 本震（M9.0）の推計震度分布図⁴⁾

2011年3月11日14時46分頃に三陸沖から茨城県沖にかけての太平洋沿岸でマグニチュード9.0の地震が発生した。この地震は気象庁から「平成23年（2011年）東北地方太平洋沖地震（The 2011 off the Pacific coast of Tohoku Earthquake）」と命名されており、わが国で発生した地震としては観測史上最大である。この地震により宮城県栗原市で最大震度7、宮城県、福島県、茨城県、栃木県の4県28市町村で震度6強を観測したほか、北海道から九州地方にかけて震度6弱～震度1を観測した¹⁾。気象庁による推計震度分布図を図2.1.1に示す。

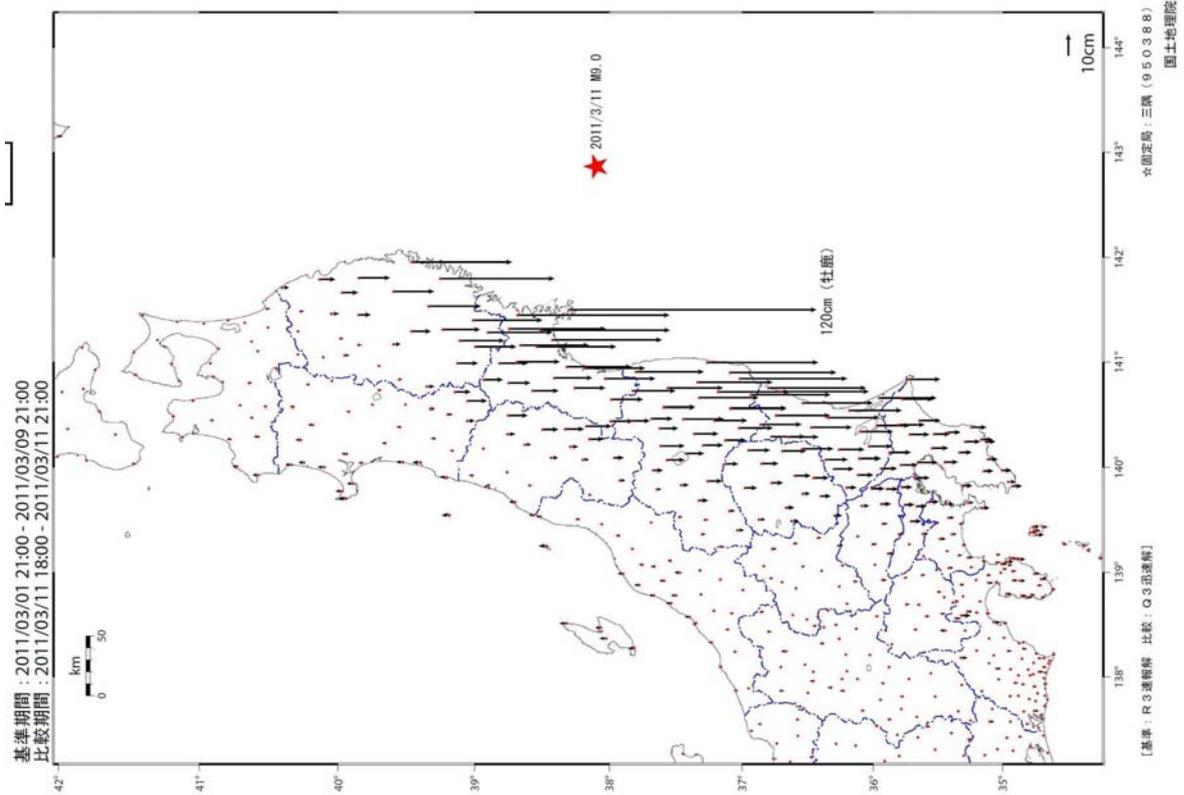
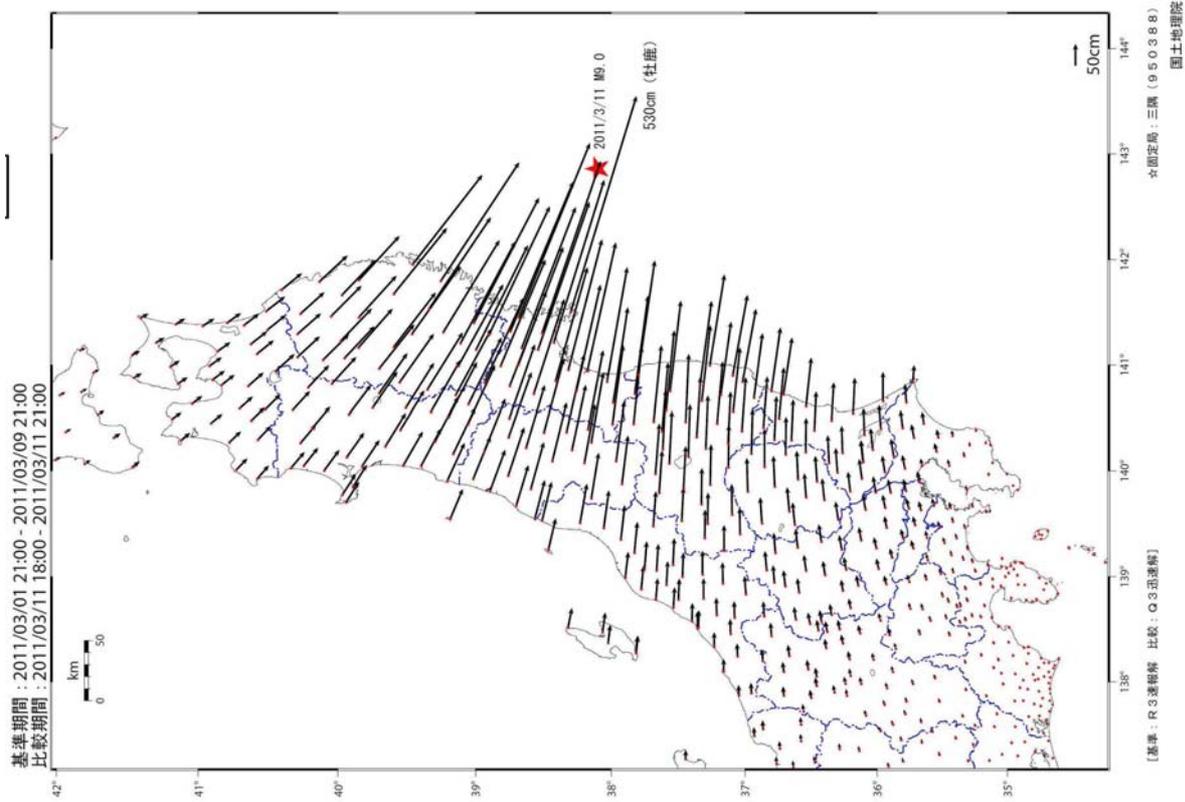
図 2.1.2 本震 (M9.0) に伴う地殻変動 (左図：上下、右図：水平)

図2.1.2に示すように、本震発生時に、電子基準点「牡鹿」（宮城県石巻市）が、東南東方向へ約5.3m移動し、約1.2m沈下するなど、北海道から近畿地方にかけて広い範囲で地殻変動が観測されている³⁾。

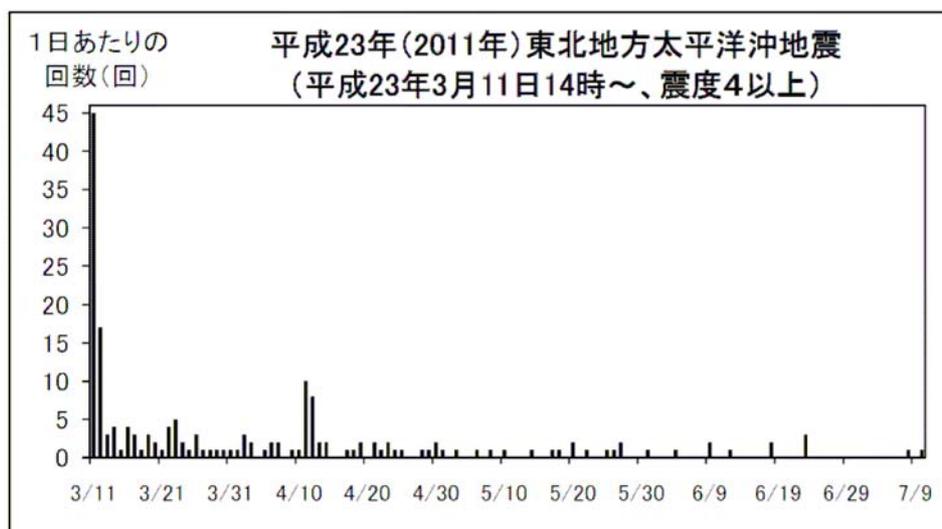
図 2.1.3 余震の回数⁵⁾

図 2.1.3に示すように、この地震による余震活動は非常に活発であり、2011年7月10日の時点では、M7.0以上の余震が6回発生している。図 2.1.4に示すように、余震は想定震源域の範囲に密集して発生している。

(2011年3月11日12時00分～7月10日10時00分、深さ90km以浅、M \geq 5.0)

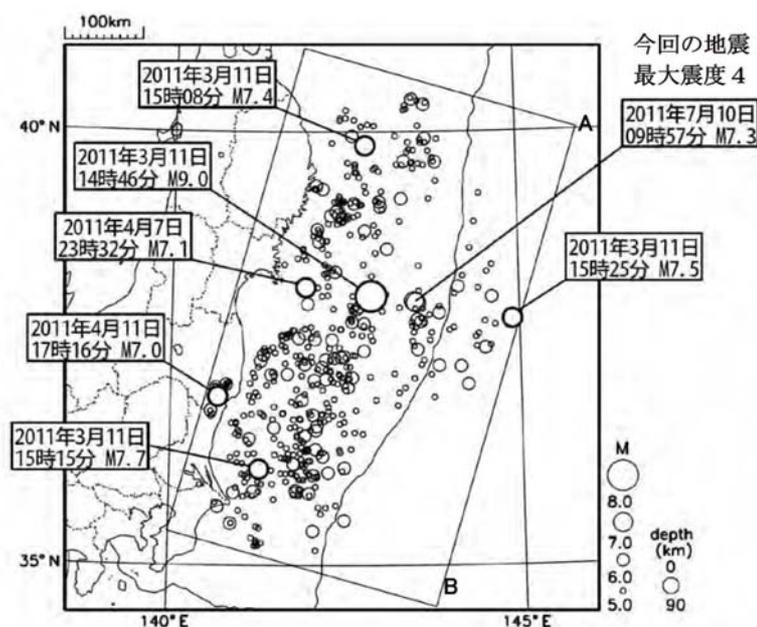
図 2.1.4 2011年東北地方太平洋沖地震の余震の状況⁵⁾

丸の大きさはマグニチュードの大きさを表す。
M7.0以上の地震に吹き出しをつけている。

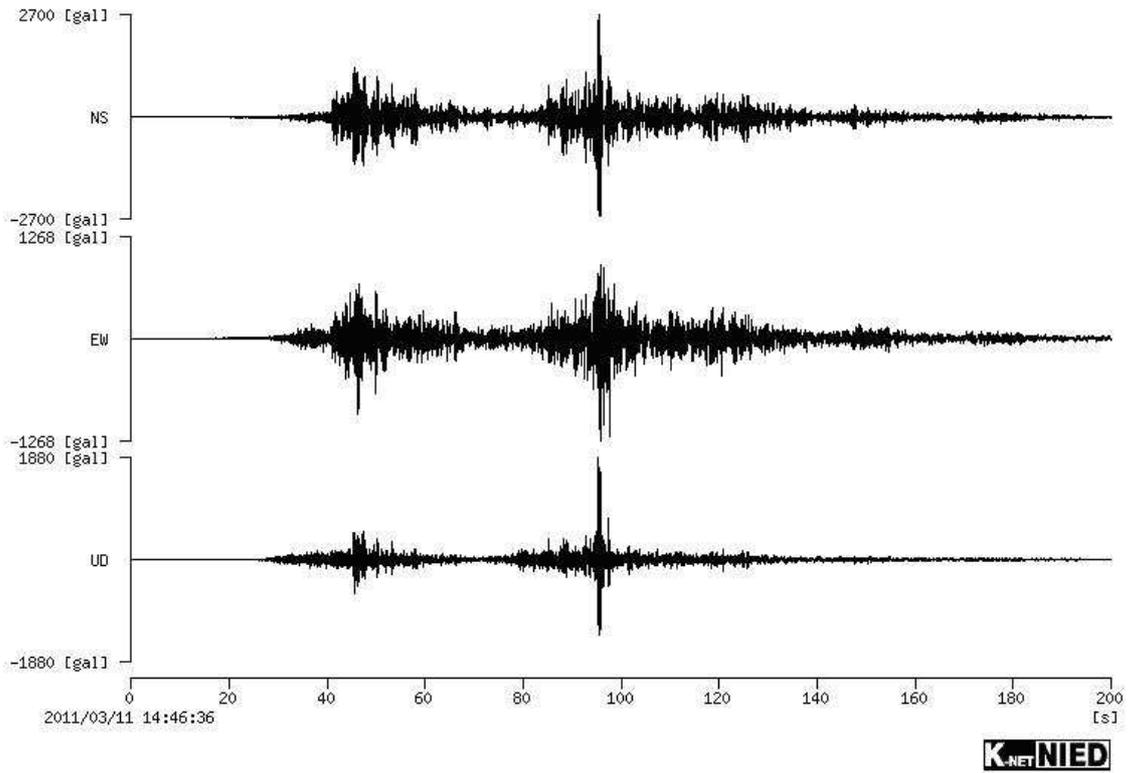
図 2.2.1 K-net 築館における加速度波形

図 2.2.1に、震度7を観測したK-net 築館の加速度波形を示す。震源断層の長さがおおよそ500kmにも及ぶため、震源断層が破壊し終えるまでの時間が長く、地震動の継続時間が非常に長い。また、波形には顕著な2つのフェーズが見られることから、断層破壊に伴い少なくとも2つの大きなすべりが発生したことが示唆される。

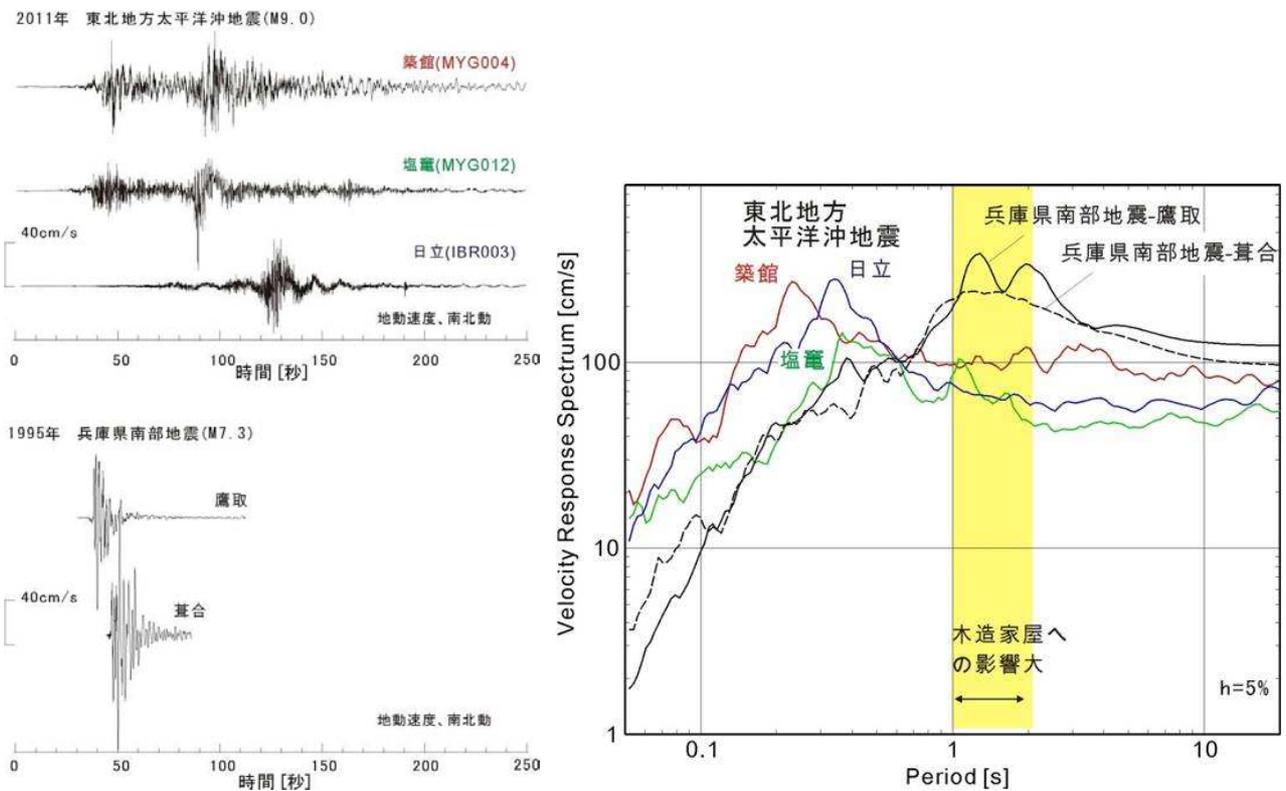
図 2.2.2 兵庫県南部地震の観測記録の応答スペクトルとの比較⁷⁾

図 2.2.2に、強い揺れを観測した3つのK-netの記録、宮城県築館、塩竈、茨城県日立の速度波形と、その応答スペクトルを、1995年兵庫県南部地震（阪神淡路大震災）における鷹取と葺合地点の波形と比較を示す⁷⁾。

本地震では地震動の振幅が大きく、継続時間が非常に長い。しかし、木造家屋の被害に直結する周期1~2秒前後の応答が100cm/s²程度以下と小さく、1995年兵庫県南部地震の鷹取や葺合地点（200~300cm/s²）の半分以下であった。

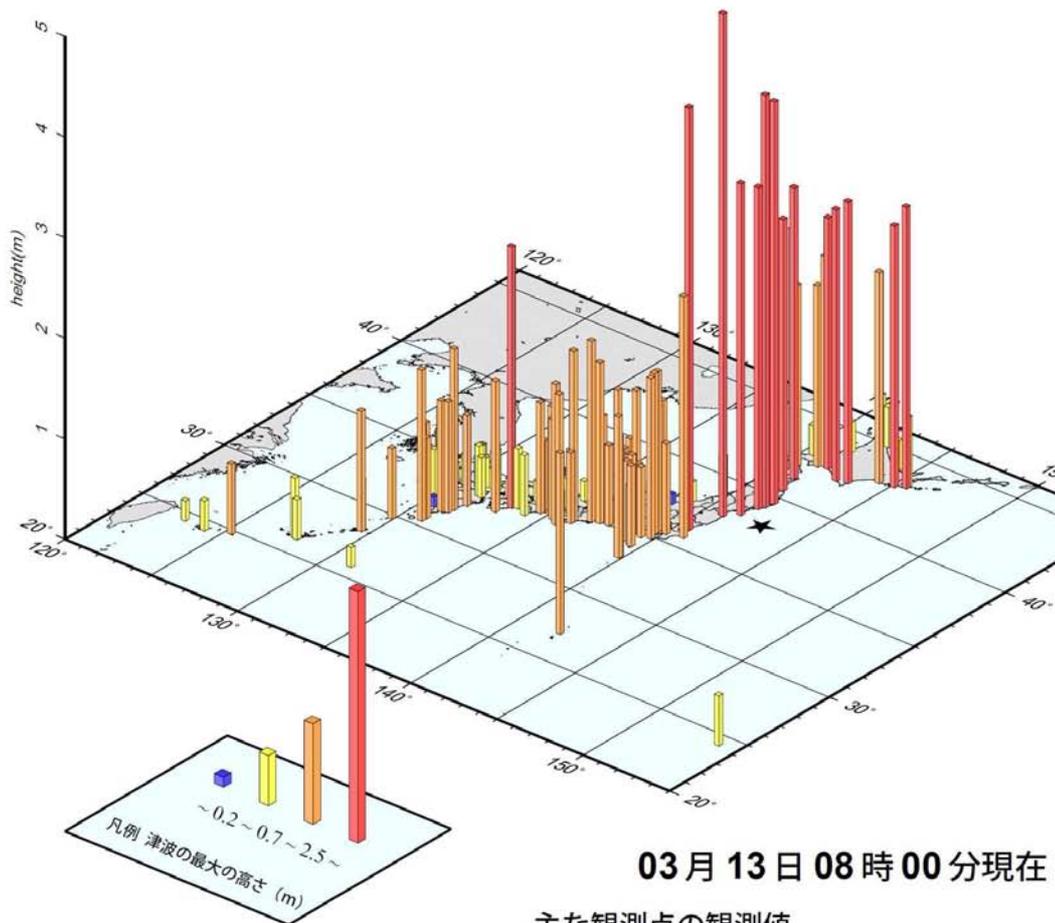
図 2.3.1 津波観測所の観測記録⁸⁾

図 2.3.1に、気象庁の潮位観測所による津波観測記録を示す。釜石、宮古、石巻、大船渡では地震発生から数分で第一波が到達し、30 分程度で最大波が到達している。

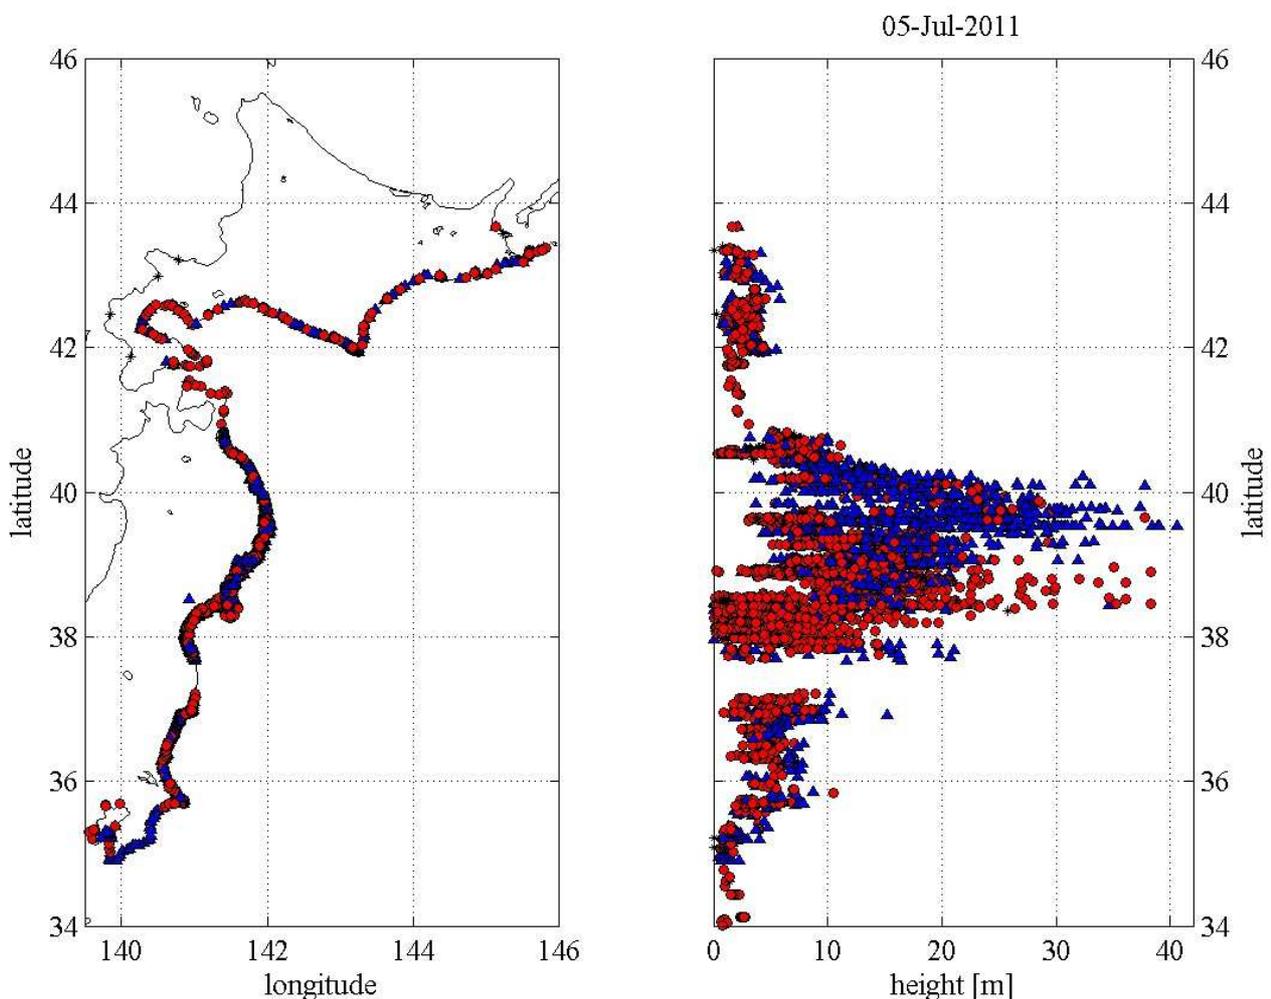
図 2.3.2 津波の浸水高さと遡上高さの実測値（赤：浸水高さ、青：遡上高さ）⁹⁾

図 2.3.2に、津波の痕跡から実測した浸水高さと遡上高さの調査結果を示す⁹⁾。これは土木学会海岸工学委員会が中心となり、関連学会・協会及び行政機関が加わり、「東北地方太平洋沖地震津波合同調査グループ（調査者 140 名以上）」として活動し、広域的なデータを取得したものである。

津波は太平洋沿岸に達しており、特に三陸海岸では多くの地域で浸水高さが 20m 以上であり、30m を超過する地域もあった。また、遡上高さは 40m を超過する地点もあった。

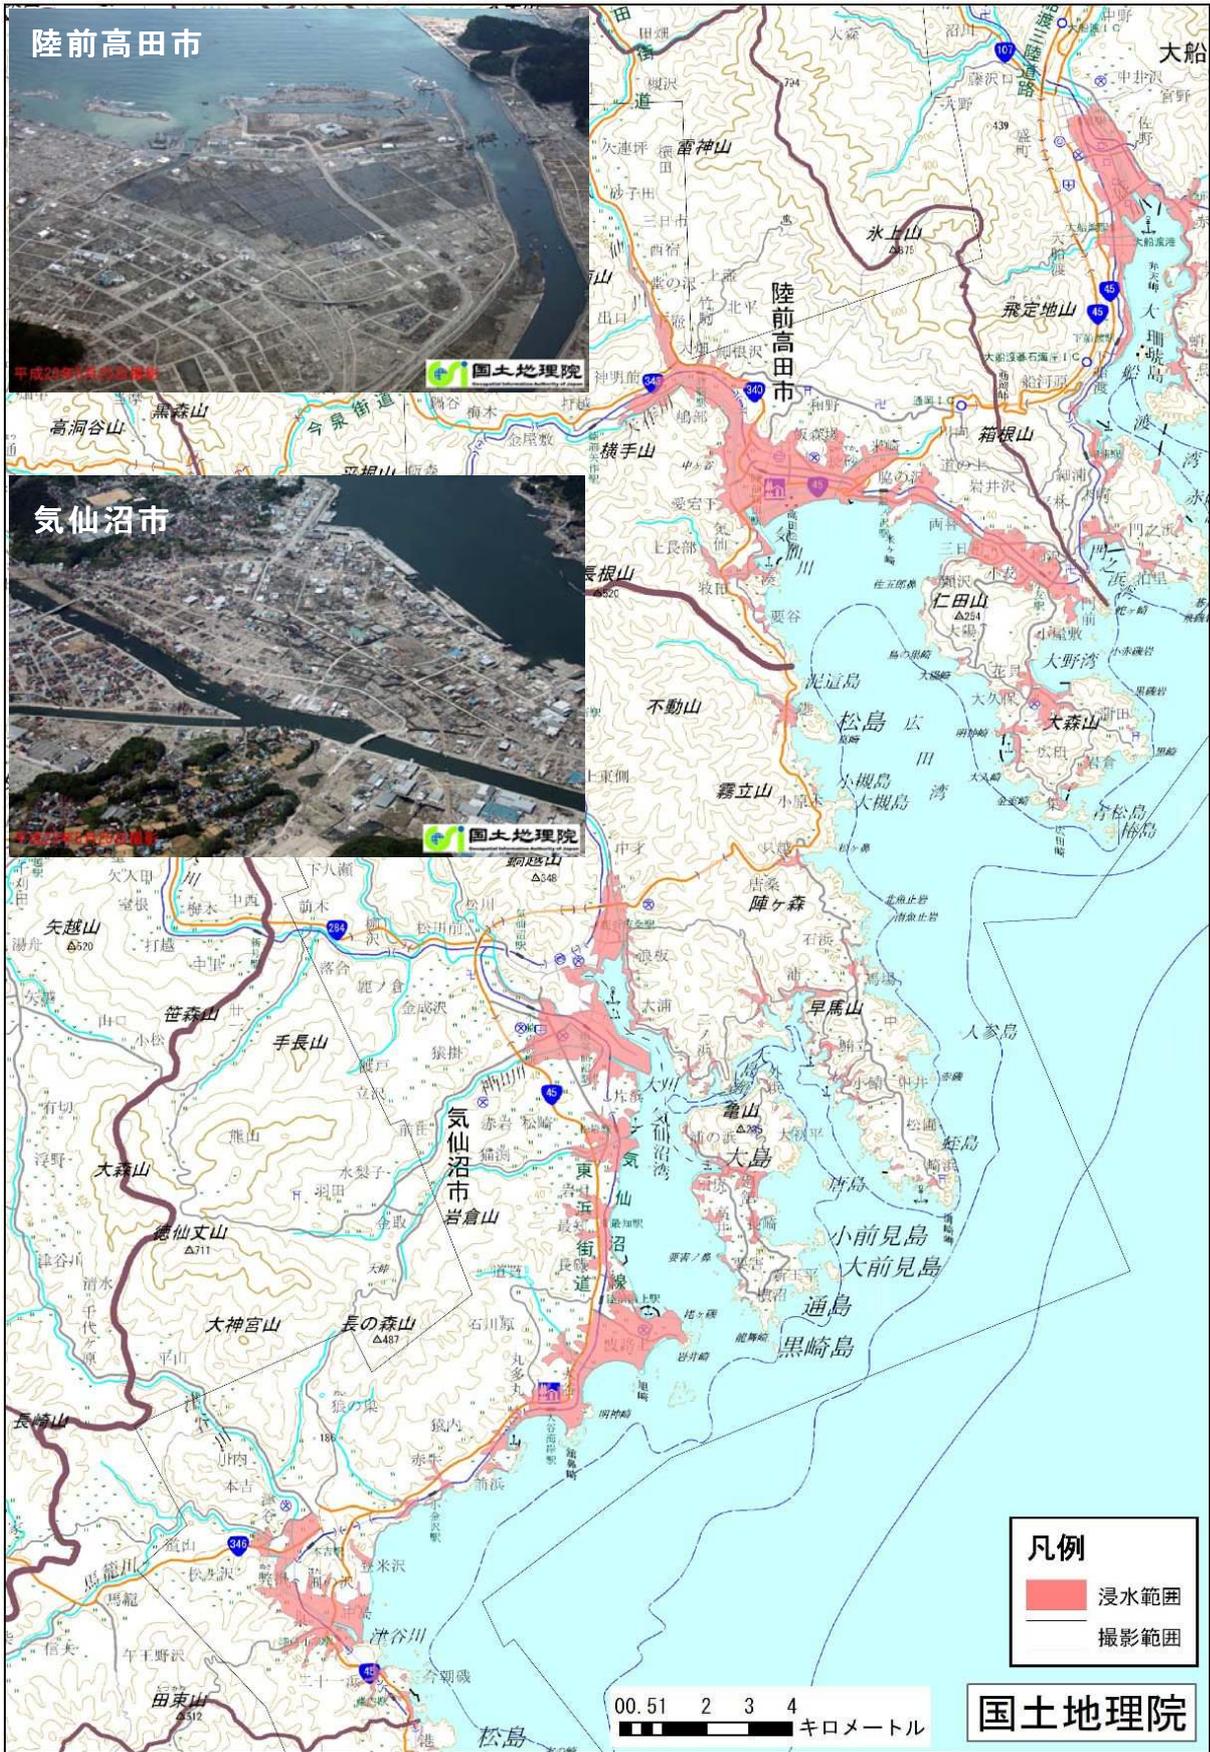
図 2.3.3 陸前高田市・気仙沼市周辺の津波浸水範囲³⁾

図 2.3.3～図 2.3.6に、本調査団の調査対象事業体付近における津波の浸水範囲図を示す³⁾。浸水範囲は平野部の方が内陸まで浸水しており、仙台平野では海岸線から 5 km 以上の範囲まで浸水している。

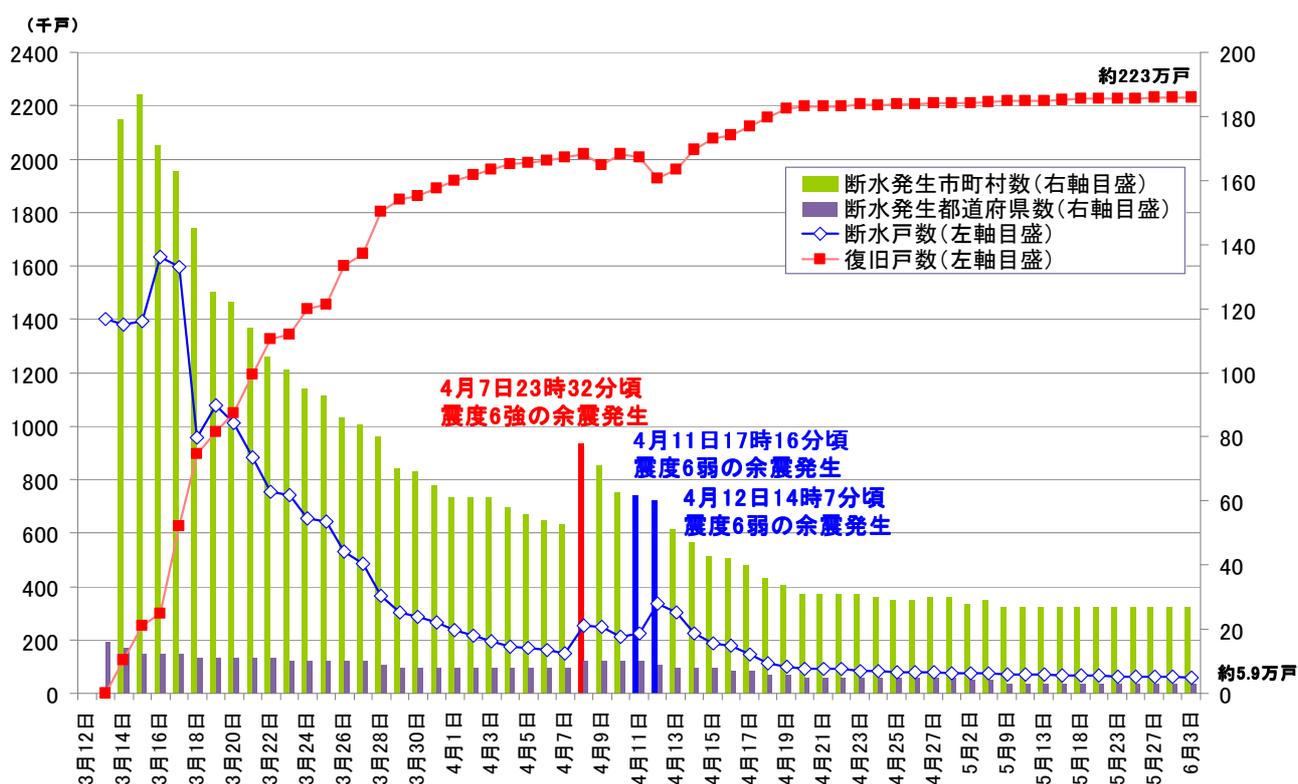
図 2.4.1 東日本大震災における水道の復旧状況¹¹⁾

図 2.4.1 に本震災における水道の復旧状況を、表 2.4.3 に県別の被害状況を示す¹¹⁾。本震災による水道の断水は、北海道、青森県、秋田県、山形県、岩手県、宮城県、福島県、群馬県、栃木県、埼玉県、千葉県、東京都、神奈川県、新潟県、山梨県、長野県、岐阜県、静岡県、茨城県において発生しており、発災直後の断水戸数は 220 万戸以上であった。

平成 23 年 7 月 22 日の時点では、岩手県、宮城県、福島県において約 4.8 万戸の断水が発生しているが、これらの多くは津波により家屋等が流出した地域である。

津波被災地区を除き、震災発生から 1 ヶ月で 90% 程度の復旧が完了したが、4 月 7 日の余震 (M7.1) や、4 月 11 日の余震 (M7.0) により、新たな断水が発生している。

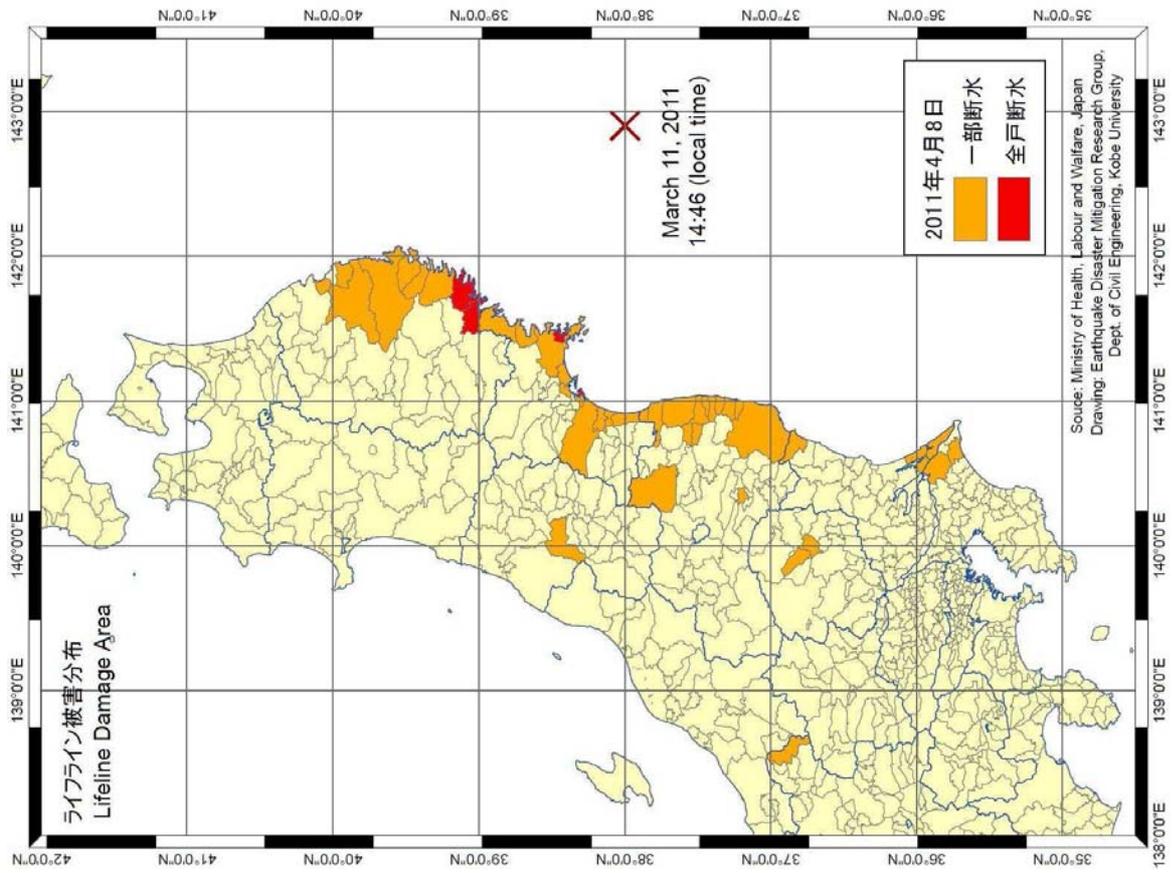
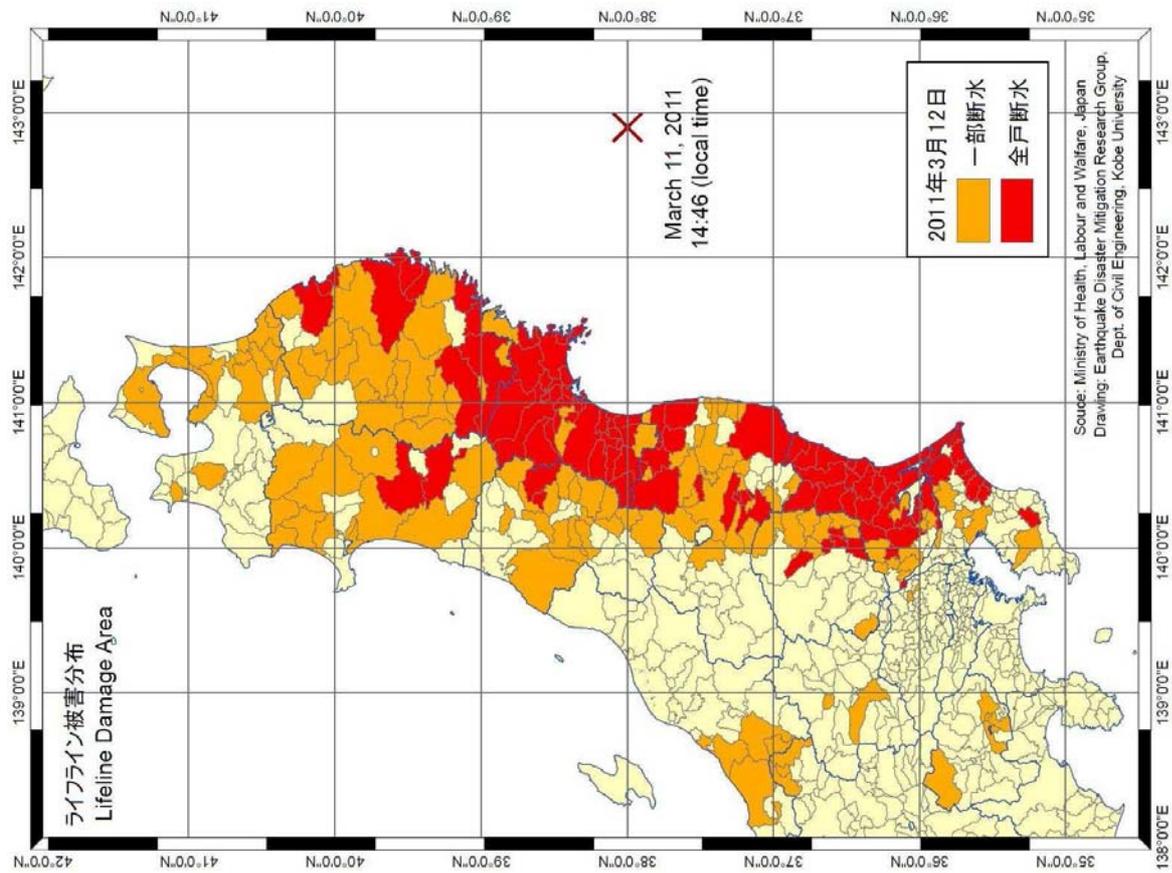
図 2.4.2 被害分布図 (左: 3/12. 右: 4/8)

図 2.4.2 に、復旧状況の参考として、神戸大学において整理した各市町村における断水状況の被害分布図 (3 月 12 日と 4 月 8 日) を示す¹²⁾。

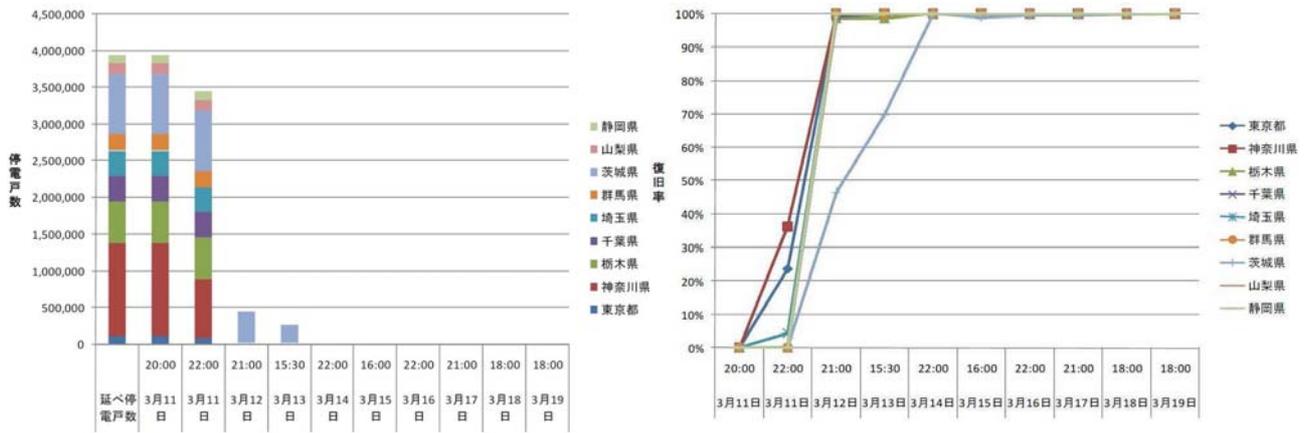
図 2.4.4 東京電力管内の停電戸数・復旧率の推移

図 2.4.3、図 2.4.4 に、東北電力及び東京電力の停電戸数の解消過程と復旧率の経過を示す。概ね 1 週間で 90%の復旧率まで回復しているが、4 月 7 日、4 月 11 日の余震により、一時的に停電戸数が増加している。なお、いずれも計画停電によるものは含まない。

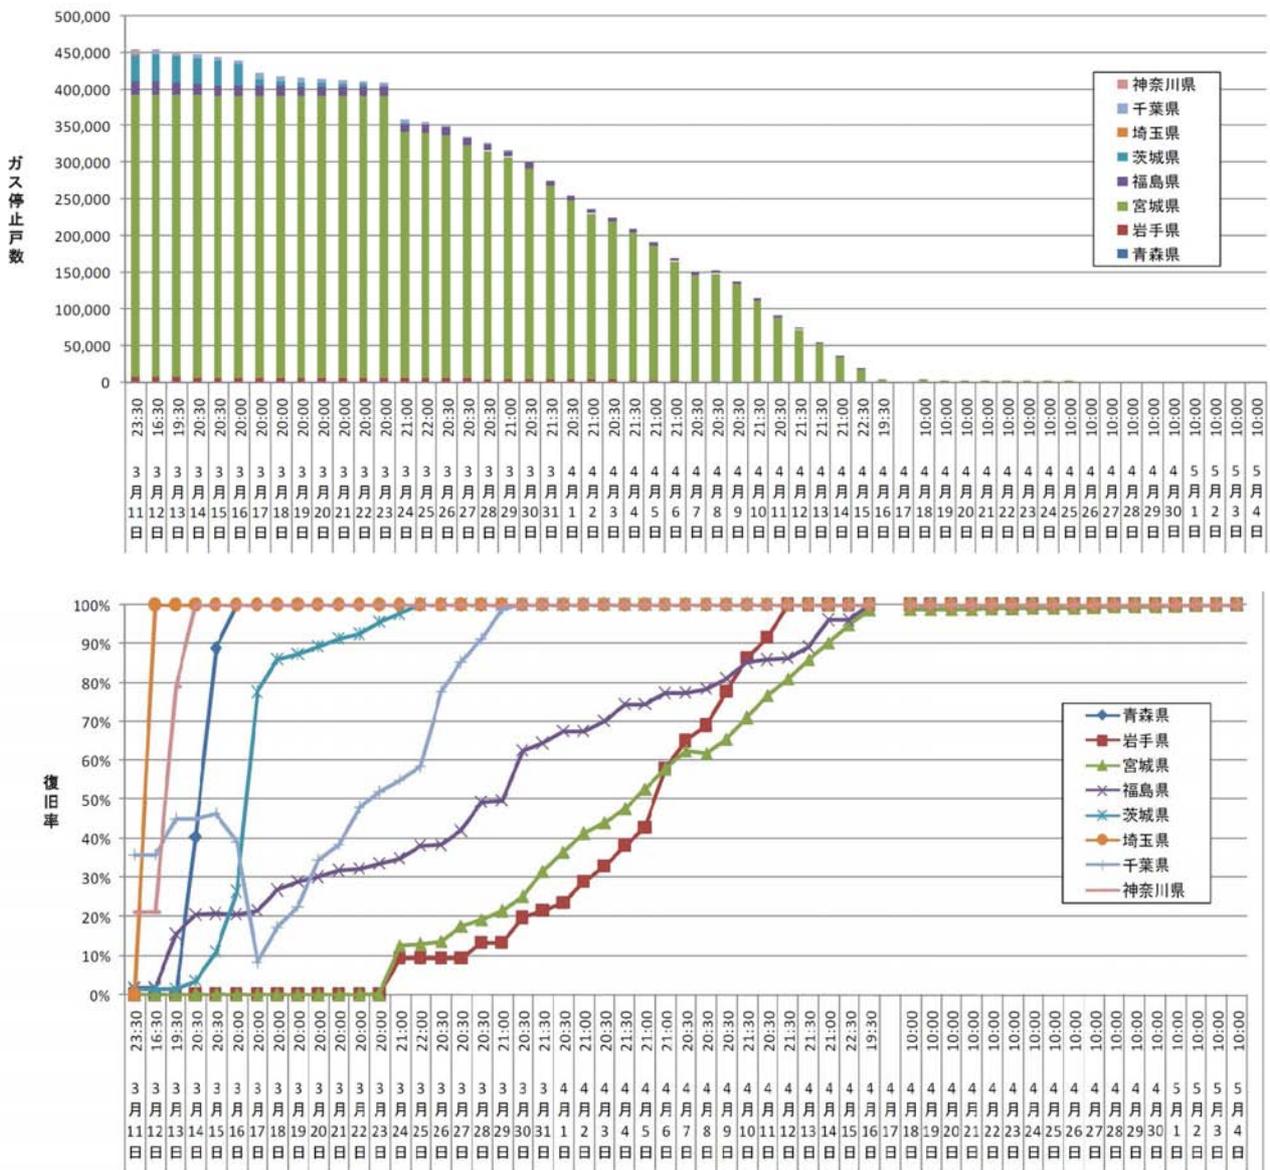
図 2.4.5 ガスの停止戸数・復旧率の推移

図 2.4.5 に、ガスの停止戸数・復旧率の推移を示す。ガス停止戸数は、日本ガス協会の公開データを用いている。日本ガス協会では、16 事業者合計 401,976 戸を当面の復旧対象と定め、その復旧作業を 5 月 3 日に完了し、5 月 18 日に現地対策本部を解散している。しかし、その後も被害甚大地域では、当面復旧対象外とされた需要家の復旧作業が続けられている。

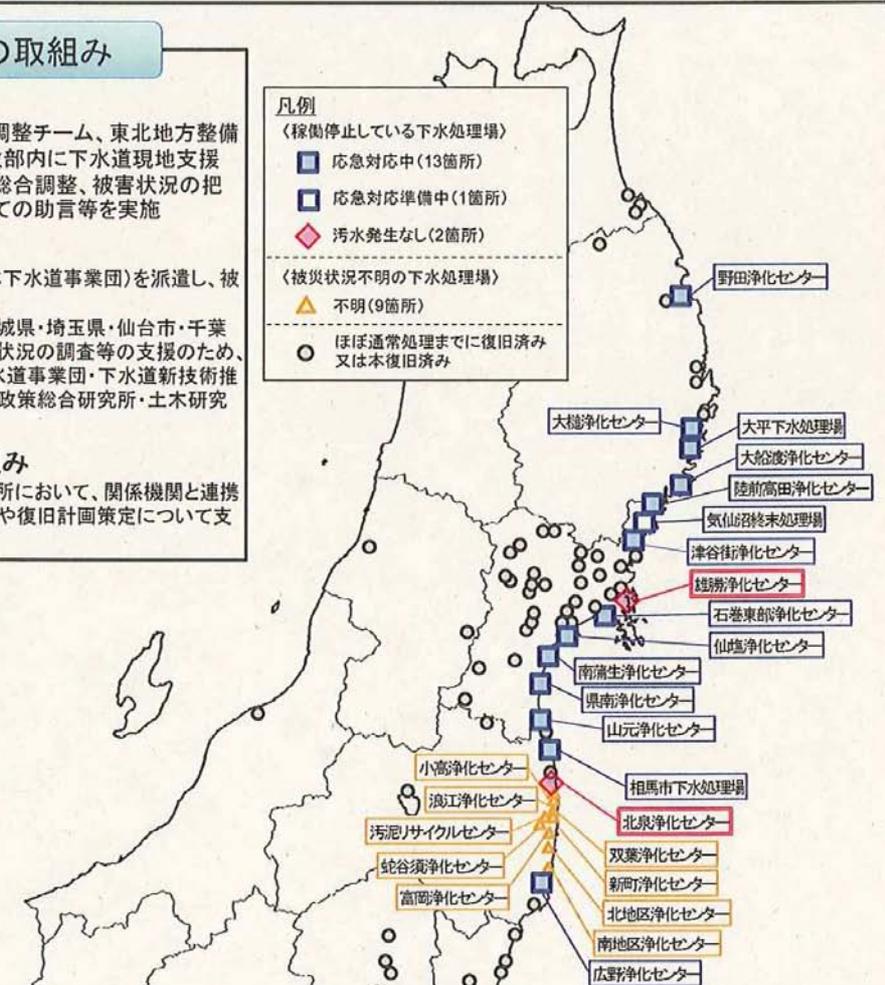
図 2.4.7 下水道の被害状況

図 2.4.7 に、下水道の被害状況を示す。下水道は、沿岸部の下水処理場において、津波により甚大な被害を受けており、8 月 8 日においても、16 箇所の処理場で応急対応している。また、浦安市等の湾岸部においては液状化によるマンホールの隆起や管渠の破損等が発生し、仮設ポンプ等により応急復旧を行っている。

- 岩手県、宮城県及び福島県の沿岸部にある下水処理場16箇所が、主に津波による機械電気設備の損壊等により稼働停止。これら処理場のうち、汚水流入のある13箇所では、応急対応を実施中。
- 管渠については、129市町村等の下水管64,730kmのうち、550kmで被災(テレビカメラ調査ベース)。破損箇所については、仮配管や仮設ポンプ設置等による応急対応を実施しつつ、順次本復旧を行っている。

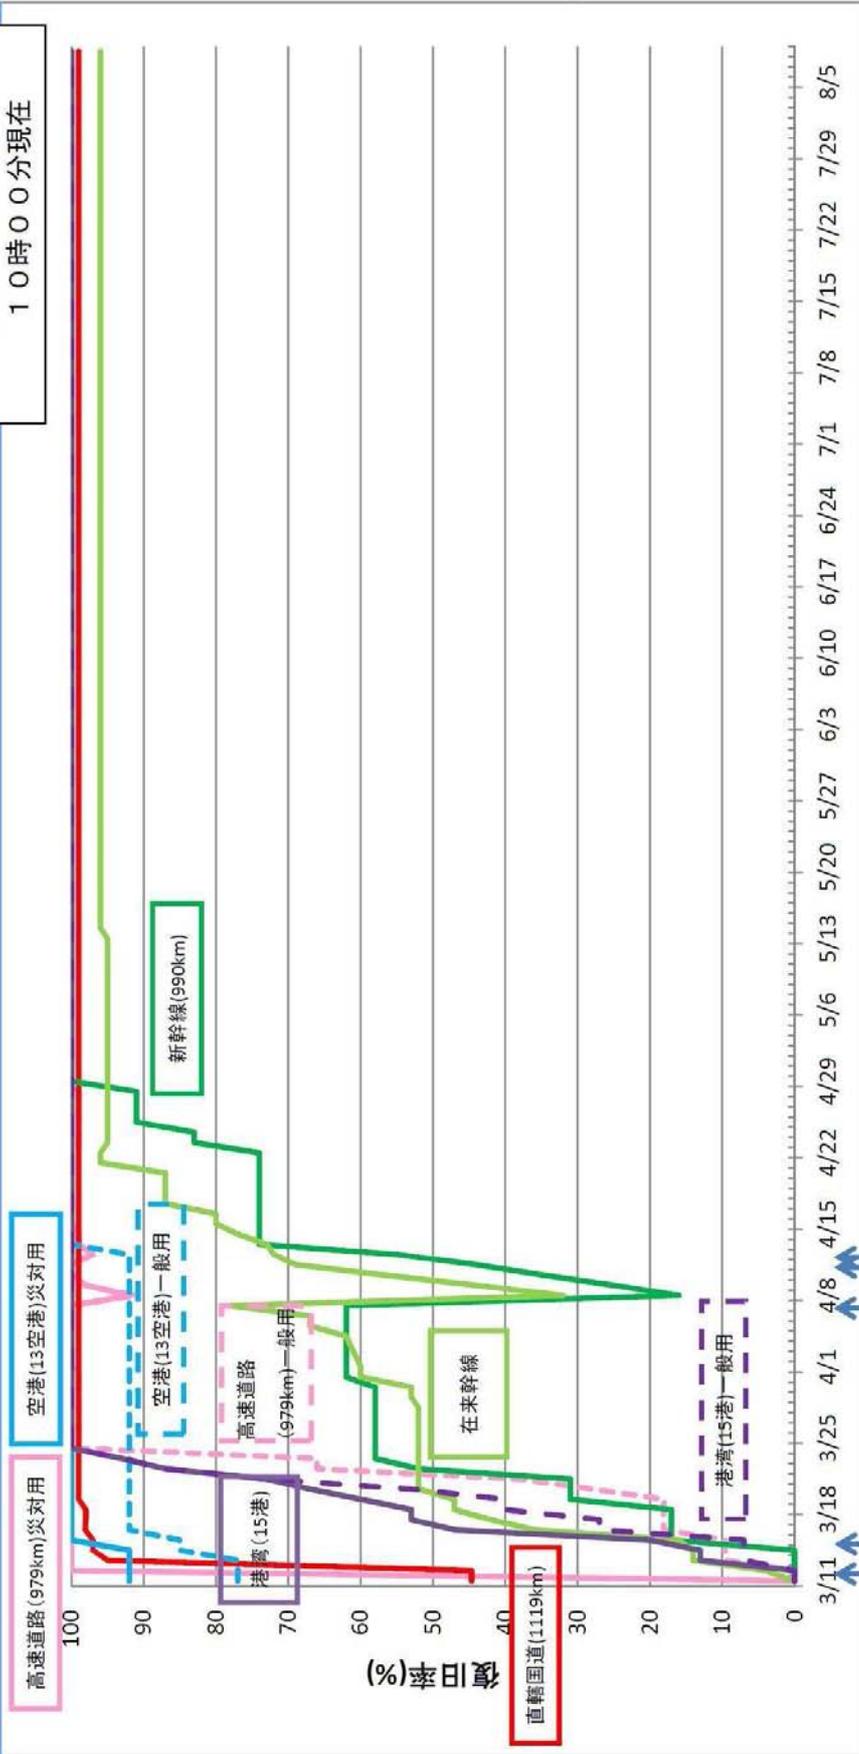
図 2.4.8 交通機関の復旧状況

図 2.4.8 に、交通機関（道路、鉄道）の復旧状況を示す。
