## 給水装置等の凍結事故に係わるアンケート調査結果

### 調査の目的

平成 30 年 7 月  
公益社団法人 日本水道協会  
工務部技術課

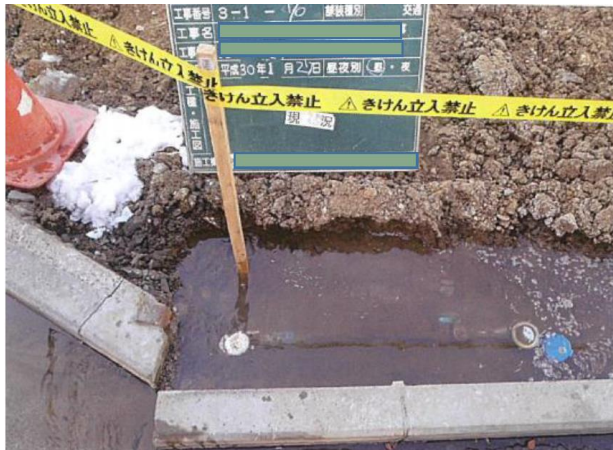
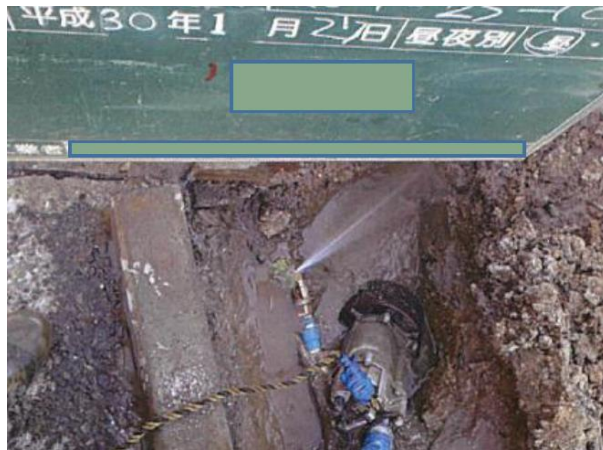
①浅層埋設部における継手漏水

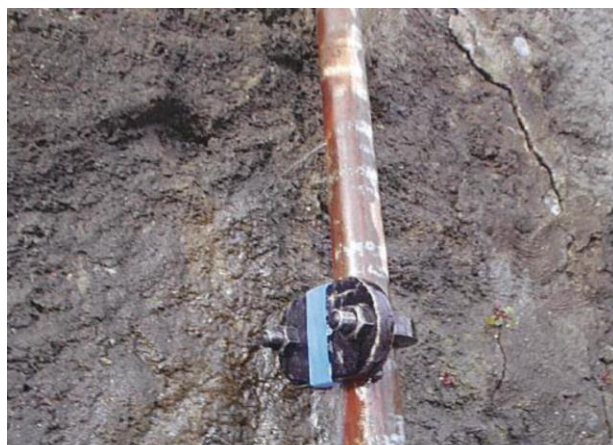
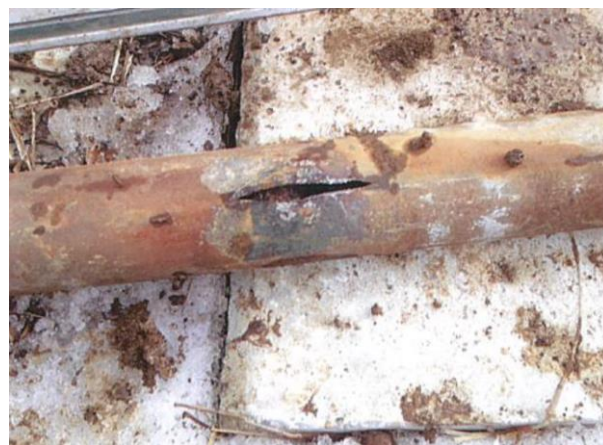
②保温対策がされていない露出配管からの漏水

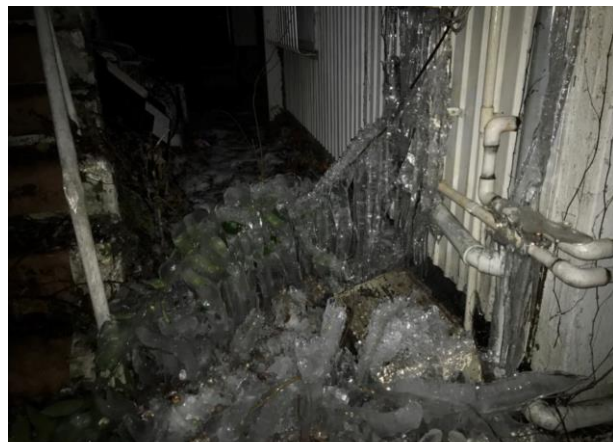
③給湯器からの漏水

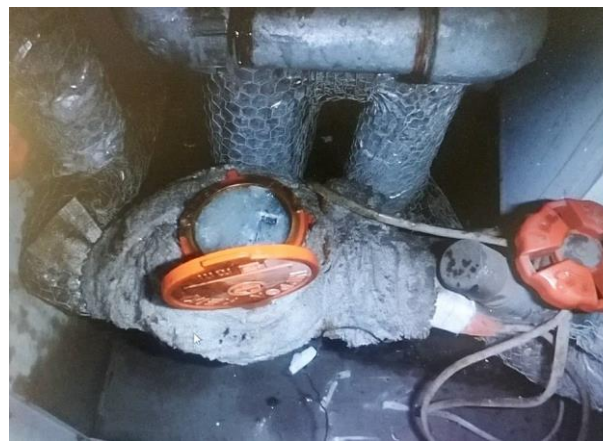
- ・マンションの北側に面して設置しているメーターが凍結し、破損漏れが多数発生。
- ・メーター破損場所は、多くが集合住宅の PS（パイプシャフト）内であり、凍結対策が不十分な箇所が多かった。

④マンションPS内のメーター破裂
