3章 管路附属設備被害の調査結果

3.1 被害の概要

3.2 空気弁の被害状況

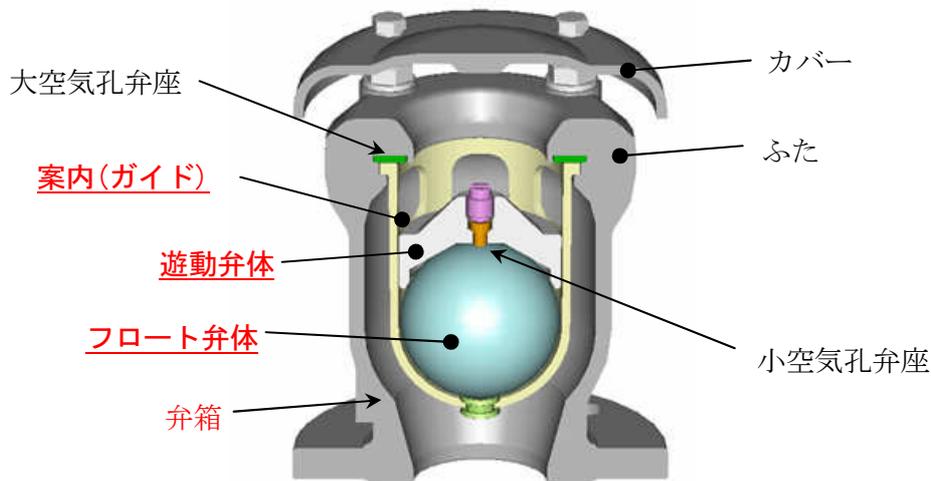
図 3.2.3 急速空気弁の構造

被害空気弁の種類は急速空気弁、設置場所は地下埋設が多かった。破損部品については、「案内(ガイド)」と「遊動弁体」が多くを占めた。これまでの地震で経験したことの無い「フロート弁体」の破損が見られたことが本地震における特徴であった。「弁箱」の破損は皆無であった (図 3.2.4、表 3.2.3 及び表 3.2.4 参照)。

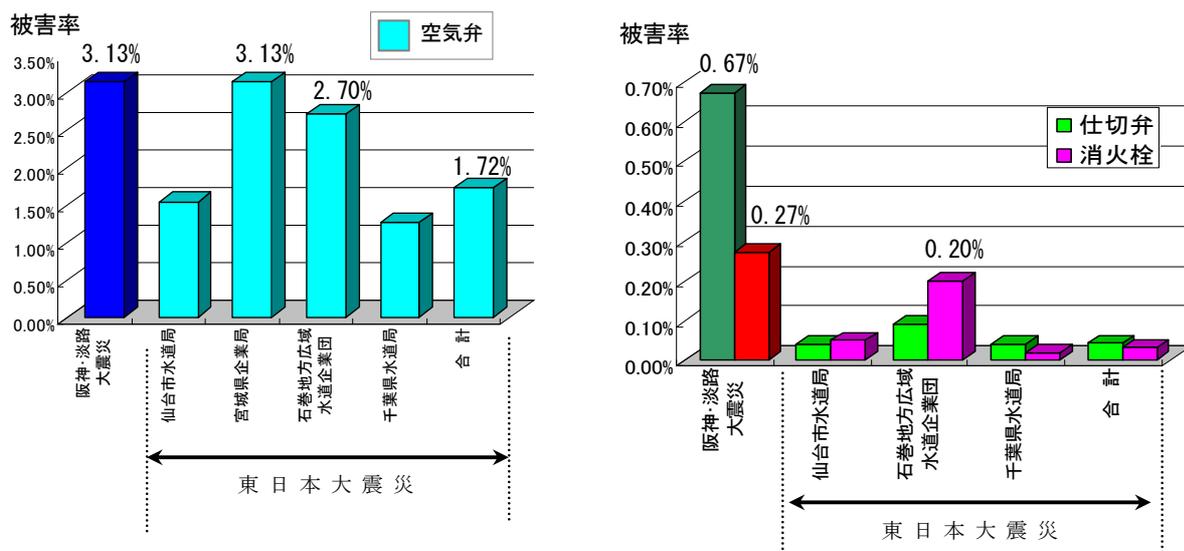
図 3.5.4 空気弁・仕切弁・消火栓の被害率比較

東日本大震災の空気弁被害率は、4事業体(仙台市水道局、宮城県企業局、石巻地方広域水道企業団、千葉県水道局)の合計で1.72%であった。阪神・淡路大震災と比較して、空気弁の被害率は4事業体平均では小さかったが、宮城県企業局、石巻地方広域水道企業団は大きく変わっていなかった。なお、仕切弁と消火栓の被害率はかなり小さかった(表3.5.1、図3.5.4参照)。
