## 5章 構造物及び設備の被害

### 5.1 輪島市上水道事業の施設被害

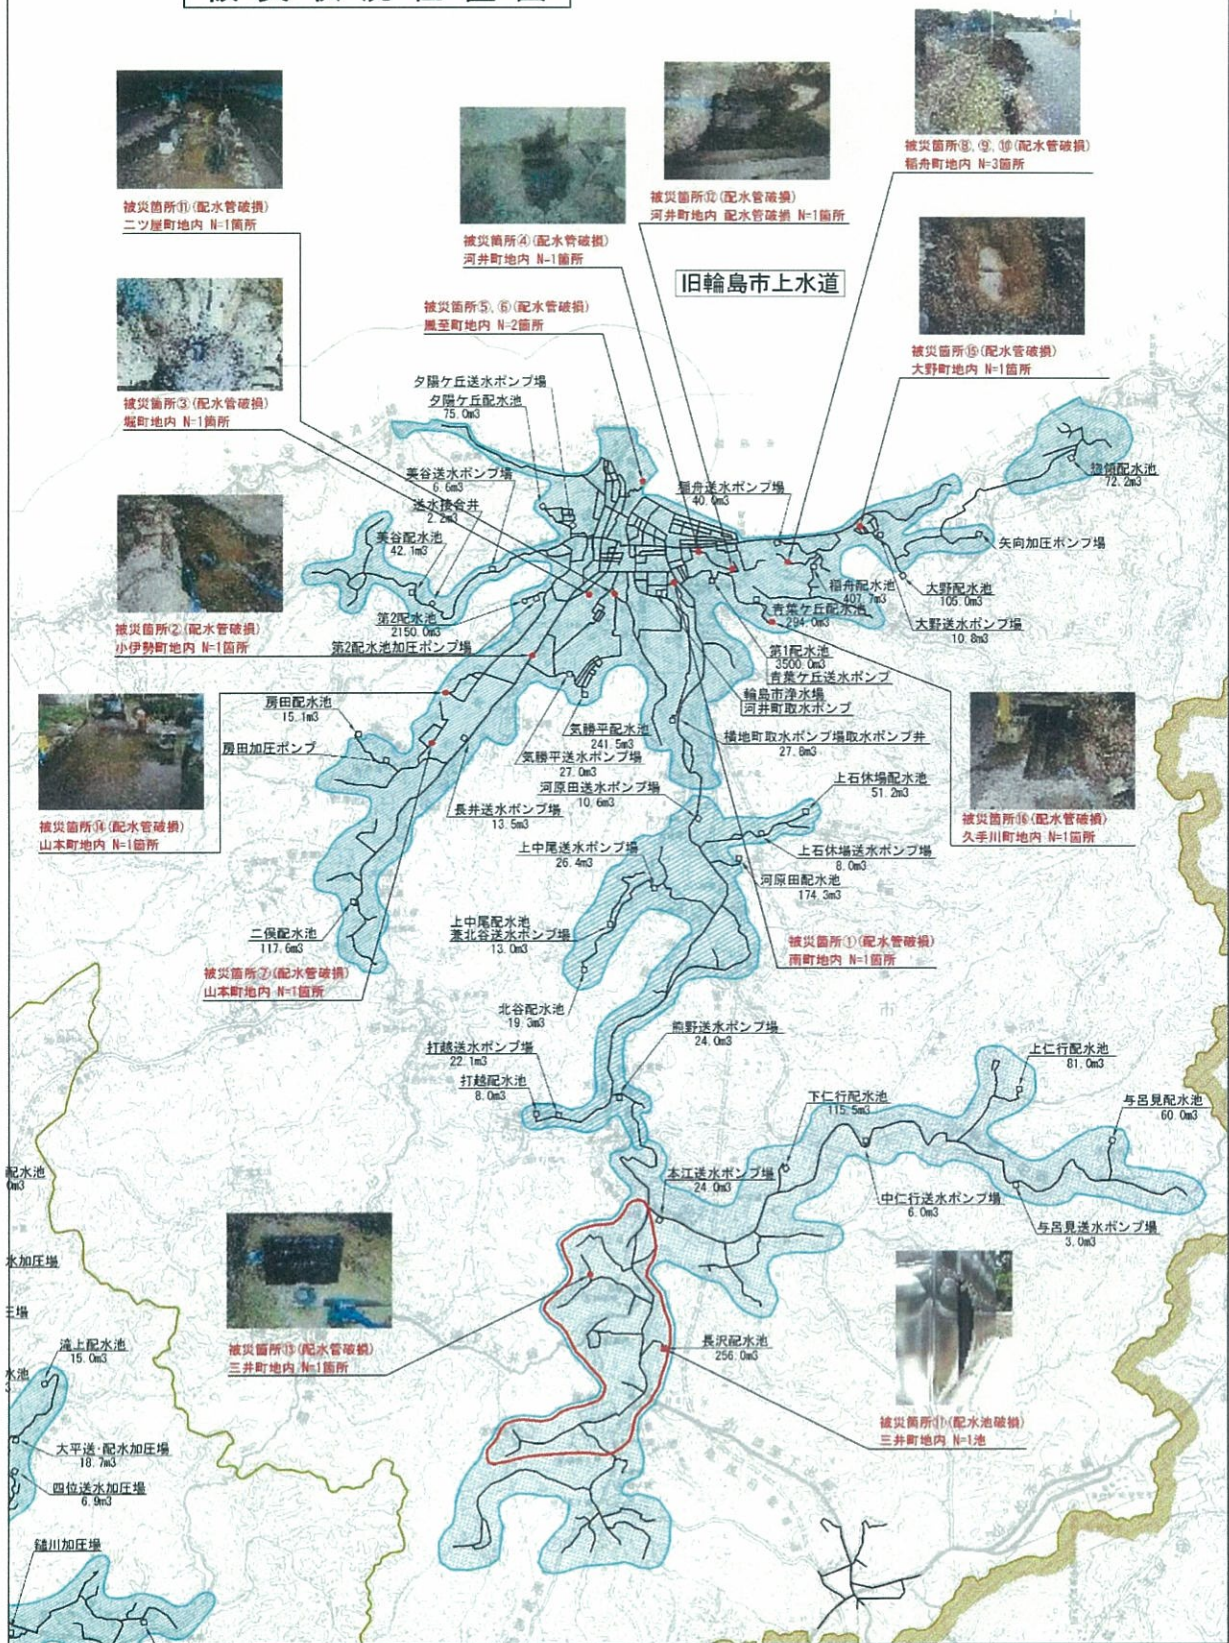
図 5.1 輪島市水道事業 (旧輪島市) 被災状況位置図

輪島市(旧門前町,旧輪島市)の施設被害及び被災後の電力供給の状況を表 5.1, 表 5.2に示す。輪島市内では被災直後停電したが, 主要な浄水場, ポンプ場等には非常用自家発電設備が設置されており, 動力の停止はなかった。

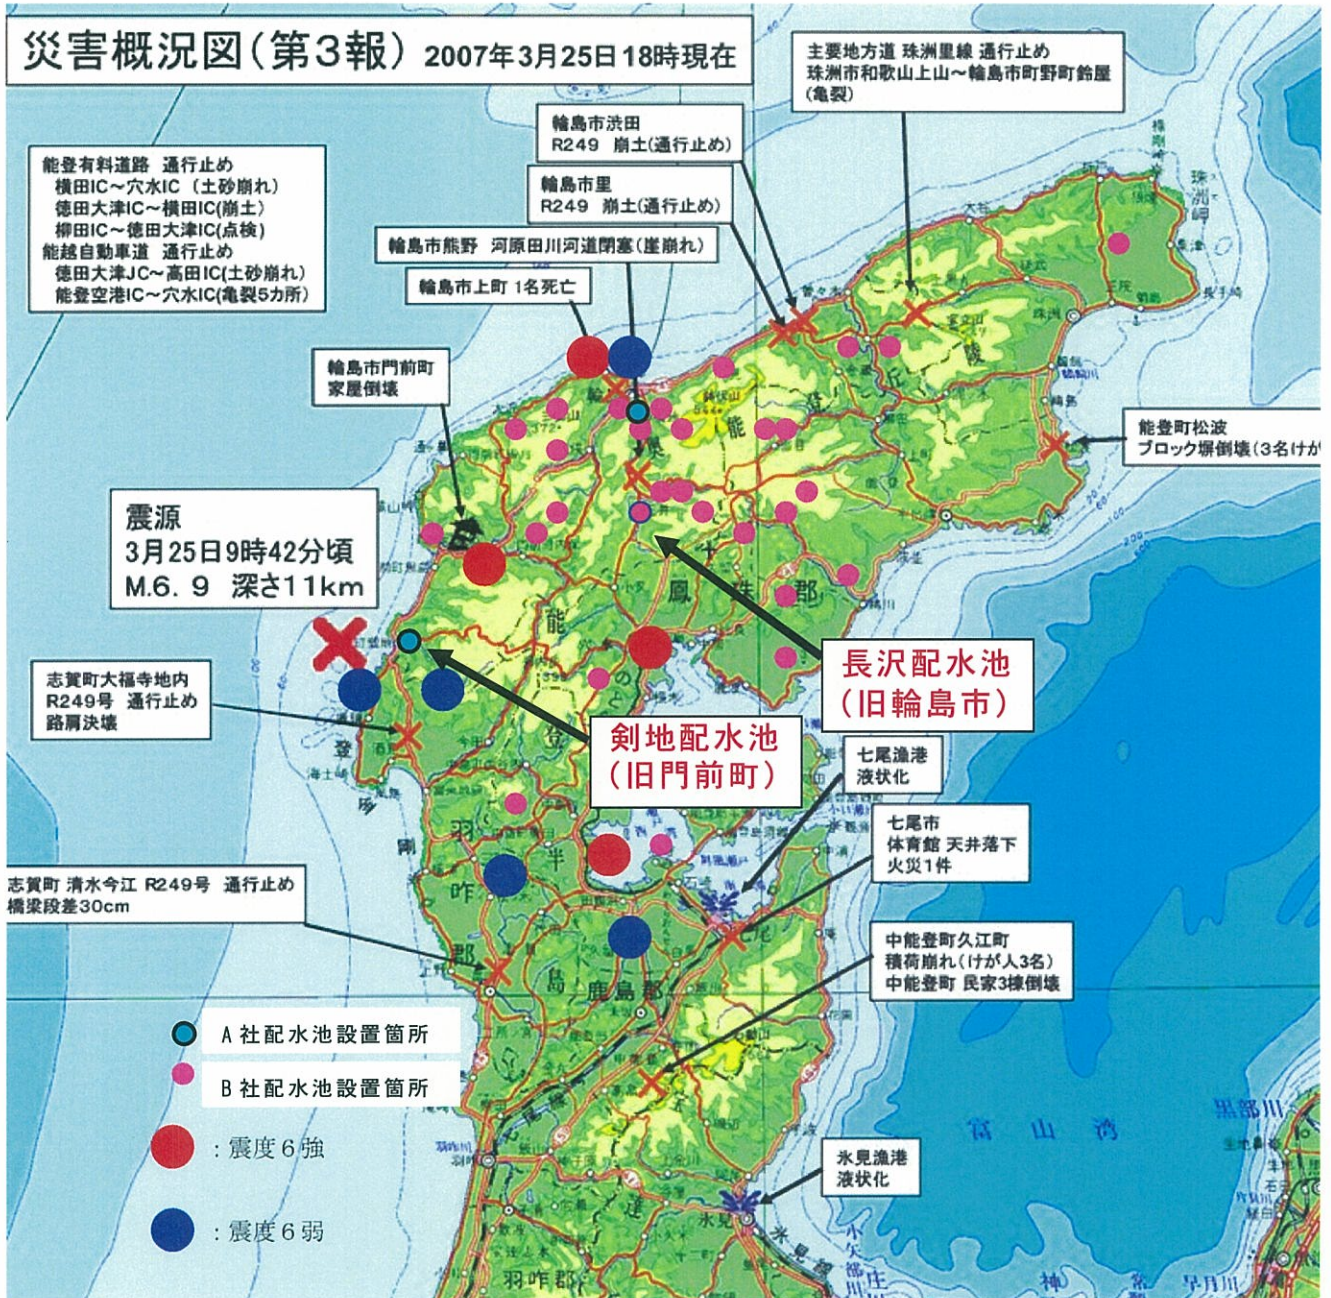
図 5.3 能登半島におけるステンレスタンクの設置位置

輪島市内では、長沢配水池（旧輪島市）と剣地配水池（旧門前町）のステンレスタンクに被害が発生した。図 5.3に示すように、能登半島にはステンレスタンク（配水池、ポンプ井）が 32 箇所を設置されており、被災した配水池以外のステンレスタンクには、部材の変形などは見られず無被害であった。

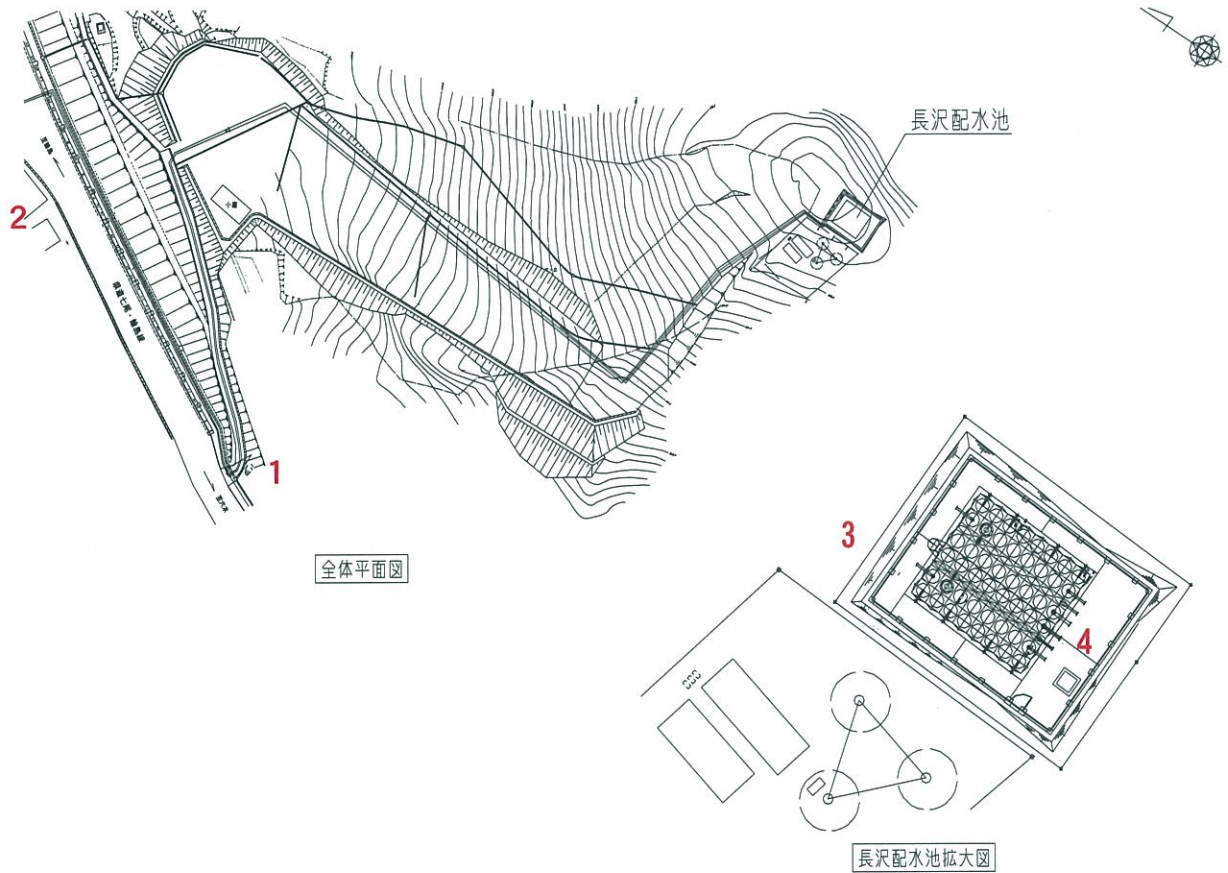
図 5.5 配水池全体平面図，周辺状況写真位置図（写真 5.7 参照）

長沢配水池は、容量  $256\text{m}^3$  ( $128\text{m}^3 \times 2$  池) で、震度は震度 6 弱～震度 6 強と推定され、ステンレスタンクの手元メーカー (B 社) による施工であった。2 池ともに被害が発生したが、1 池の被害は軽微であり、応急補修により運用可能となった。しかし、1 池は下部パネルにおいて、溶接部のみでなく母材の破断が発生している。基礎コンクリート部についてはクラック等の損傷は見られなかったが、最大  $52\text{mm}$  の不同沈下が発生していた。また、周辺地山が  $10\sim 15\text{cm}$  沈下しており、配水池周辺の土間コンクリートの亀裂・沈下が発生していた。

配水池の付近では、進入道路の石積み擁壁の亀裂、民家の壁の崩落が発生していた。

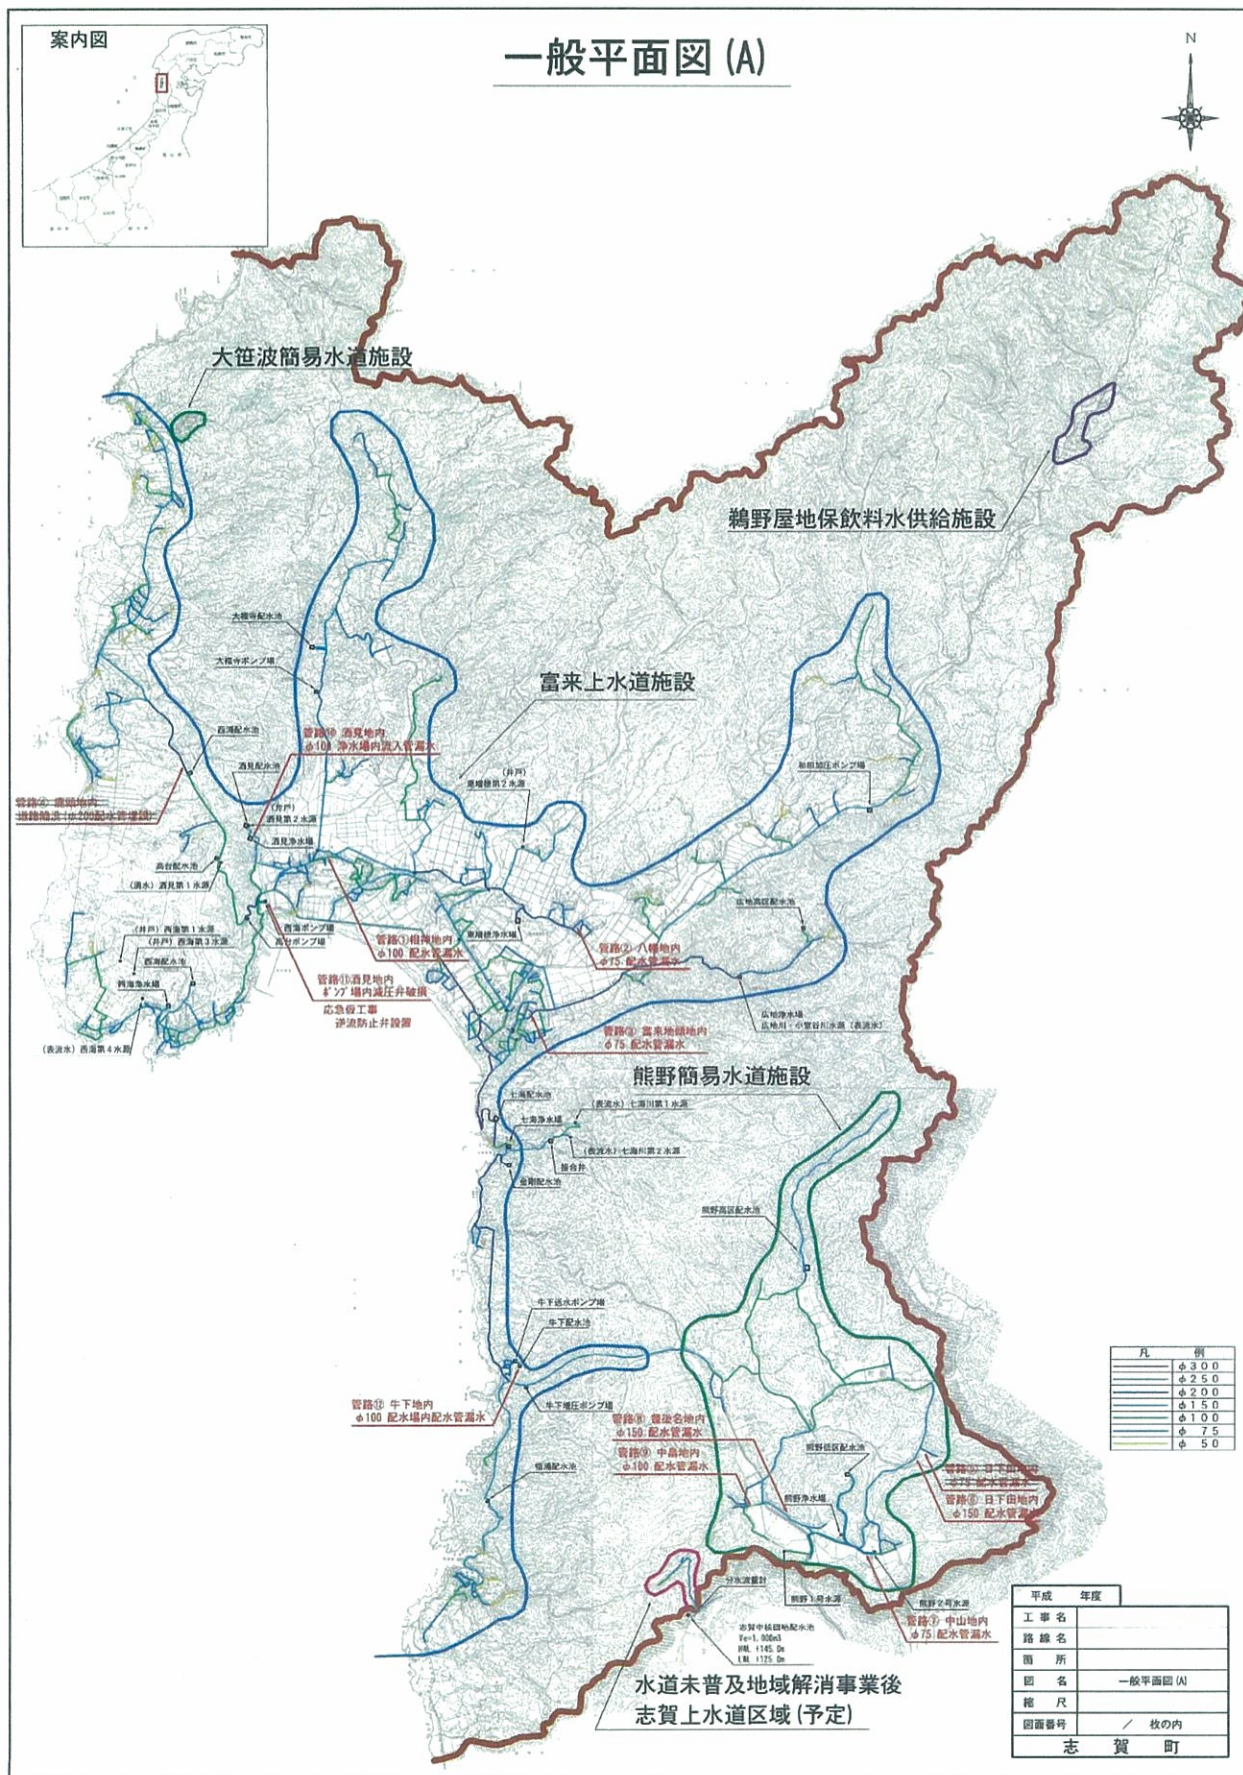
図 5.7 志賀町被災状況位置図

志賀町では、配水池、浄水場の被害は軽微であり、舗装にクラックなどが発生した。水源では中核第二水源等において、井戸・水源に濁りが生じ、取水停止などの措置を行なった。

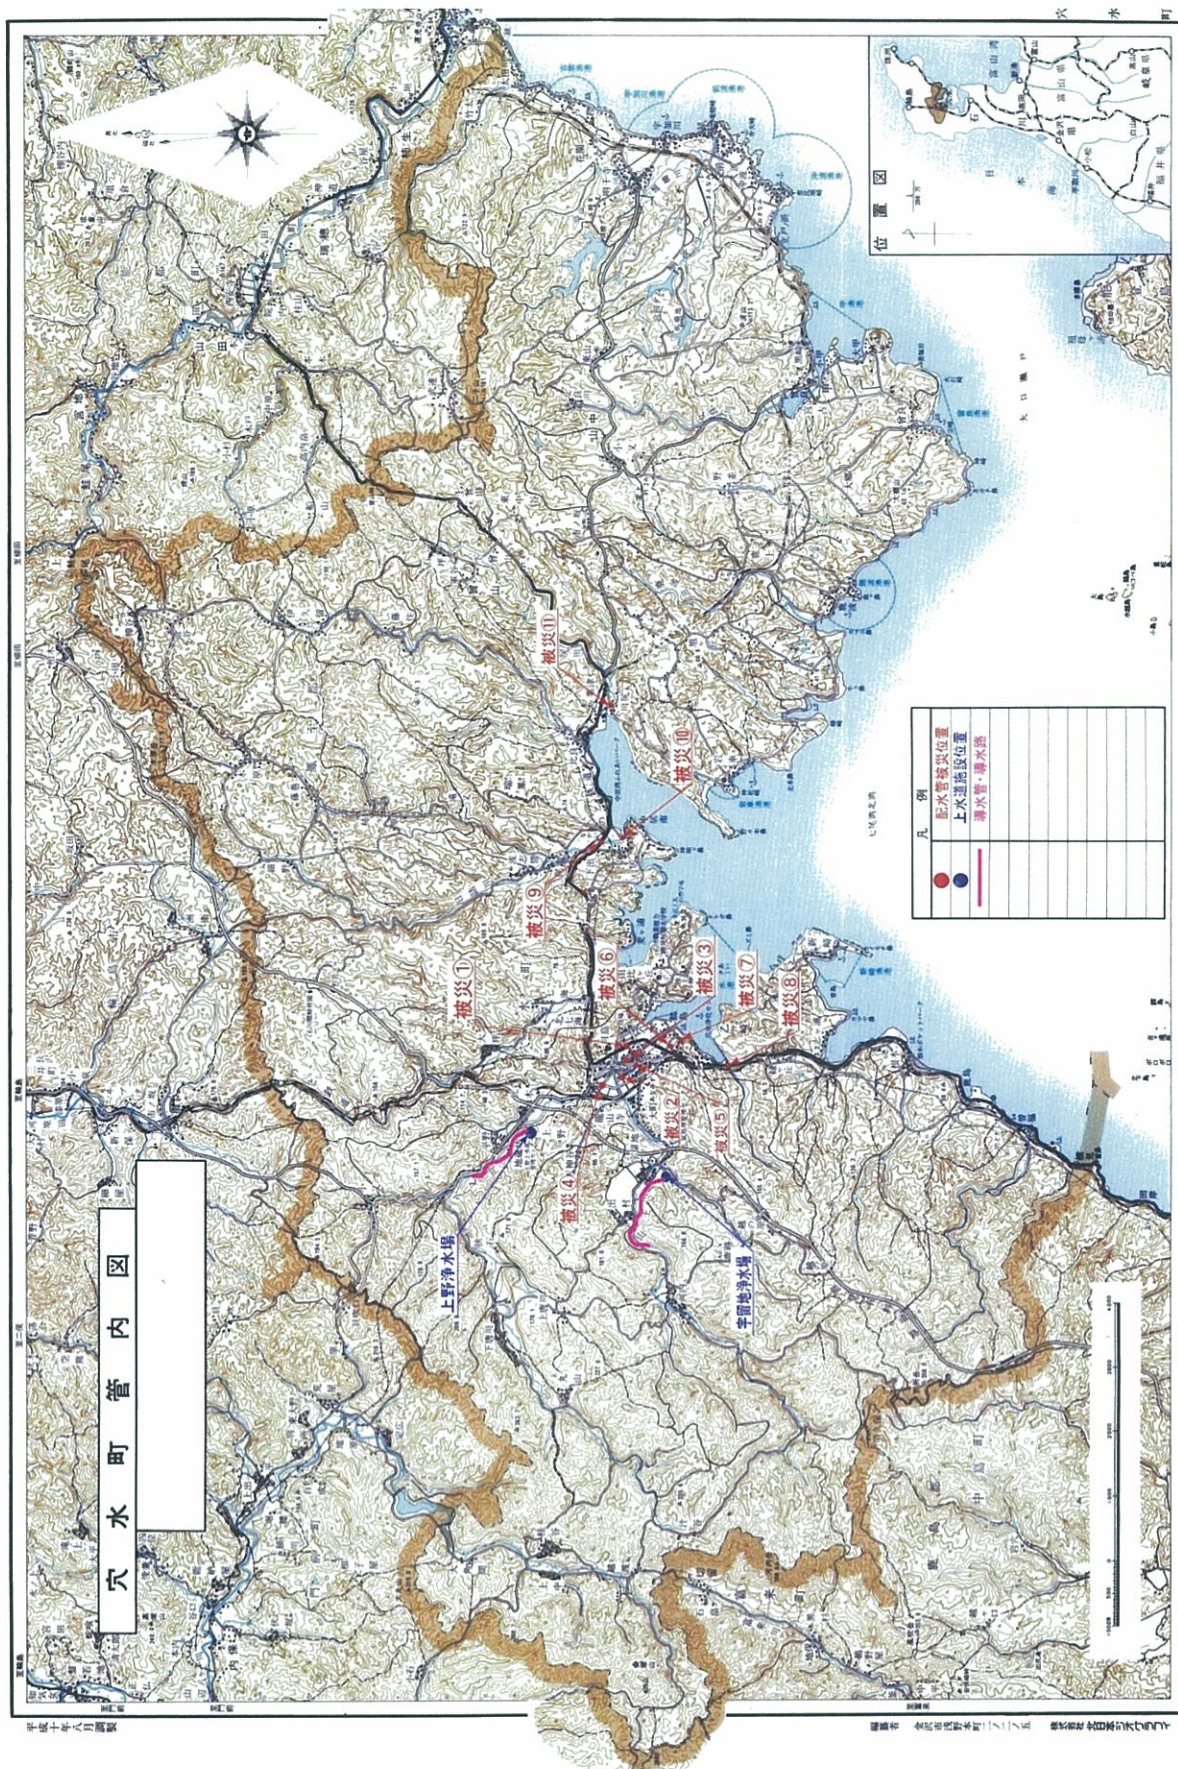
图 5.11 穴水町被災状況位置图

また、各浄水場において、次亜塩素酸貯留槽や PAC 貯留槽等に軽微な破損が発生した。

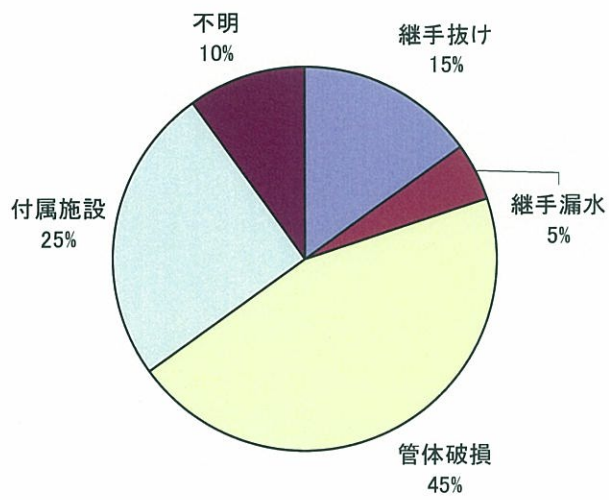
図 5.13 被害形態別内訳

被害の内訳は、管体の破損が45％，付属施設が25％，継手抜けが15％であった。なお、被害のうち8件が、橋台と埋設管部の取合部での被害であり、小口径管に被害が集中している。

注)管体破損は、腐食による被害である。
