露出鋼管（水管橋等）

～外面塗装劣化診断評価の手引き～

平成 25 年 3 月

公益社団法人 日本水道協会
W S P 日本水道鋼管協会

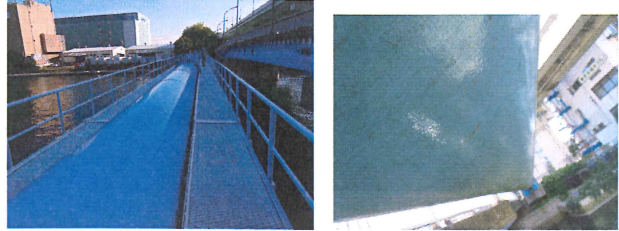
評価項目	塗装状況	チェックポイント	評価点	写真など
景観性	ほとんど変化なし	① 全周にわたり、塗料に光沢がある。 ② 兩岸貫通部および歩廊等から、配管に触手して粉化した塗料の付着（ <u>チョーキング</u> ）が全く無い。 ③ 塗料の表面が滑らかである。 ④ 竣工時の色味を維持している。（変化なし）	3

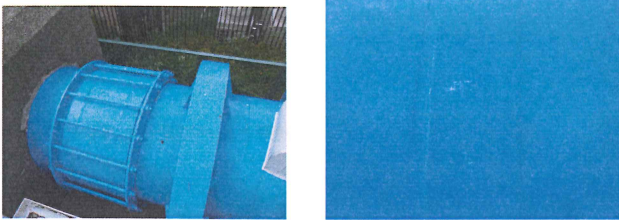
わずかに白っぽい	① 塗料に光沢がない。 ② 兩岸貫通部および歩廊等から、配管に触手して粉化した塗料の付着（ <u>チョーキング</u> ）が全く無い。	2

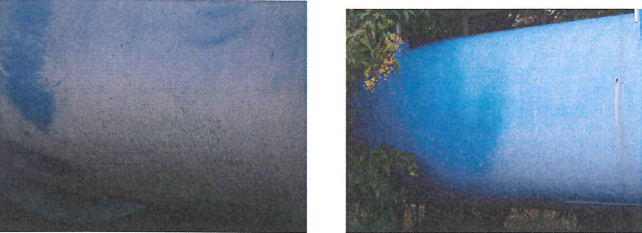
かなり白っぽい	① 塗料に光沢はないが、竣工時の色味が推定出来る。 ② 兩岸貫通部および歩廊等から、配管に触手して粉化した塗料の付着（ <u>チョーキング</u> ）が多少見られる。	1

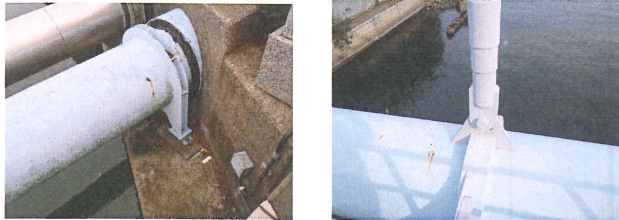
ほとんど真っ白である	① 塗料に光沢がなく、竣工時の色味も推定出来ない。 ② 兩岸貫通部および歩廊等から、配管に触手して粉化した塗料の付着（ <u>チョーキング</u> ）が著しい。	0

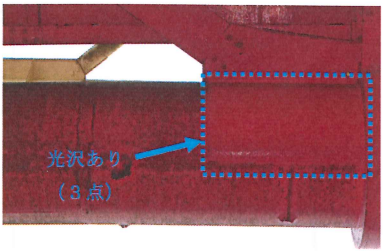
評価項目	塗装状況	チェックポイント	評価点	写真など
景観性		初期と比べてほとんど変化なし	<ul style="list-style-type: none"> ① <u>施工時から変化なし (光沢あり)</u> ② 塗装に異常は見られない。 	<p style="text-align: center;">3</p>

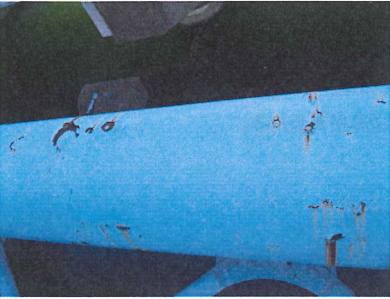
1. さび 明らかにさびが見られる 誰がみても発錆部分が多く、何らかの処置を施さなければならない状態	① <u>さびが見られ、錆汁が見られる。</u> ② 塗装に部分的に劣化が見られる。

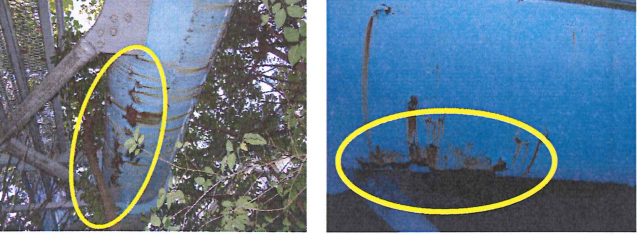
見かけ上、ほぼ全面にわたってさびが見られる。 早急に塗料を塗りなおさなければならない状態	① <u>腐食により減肉している。</u> ② <u>錆汁が見られる。</u> ③ 部分的に、水が溜まる構造となっている。	0

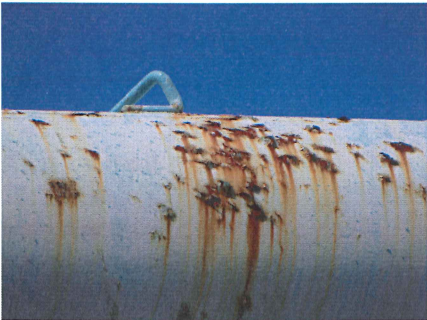
見かけ上、ほぼ全面にわたってはがれが見られる。 早急に塗料を塗りなおさなければならぬ状態	<ul style="list-style-type: none"> ① <u>はがれが見られ、鋼面が見える。</u> ② <u>鋼面には、発錆が見られる。</u> ③ <u>はがれが多数確認される。または、全体に広がっている。</u> 	0

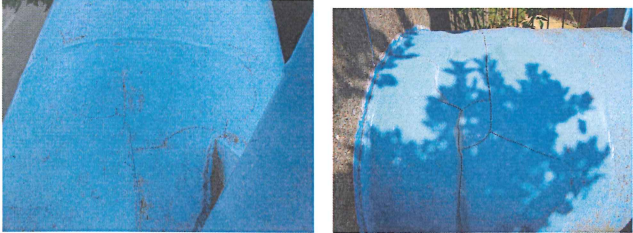
わずかに割れが見られる 割れが観察される部分意外の塗膜の防食性能はほぼ維持されていると思われる状態	① <u>われが見られるが、鋼面は確認出来ない。</u>	2

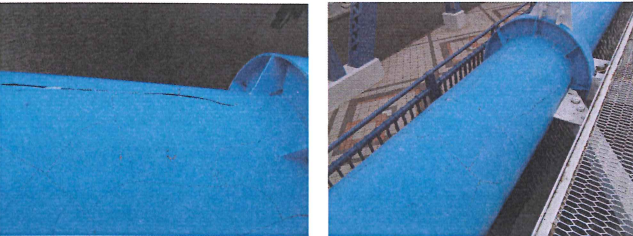
明らかに割れが見られる 誰がみても割れ部分が多く、何らかの処置を施さなければならない状態	① われが見られるが、鋼面は確認出来ない。 ② <u>われ目が開いている。</u>	1

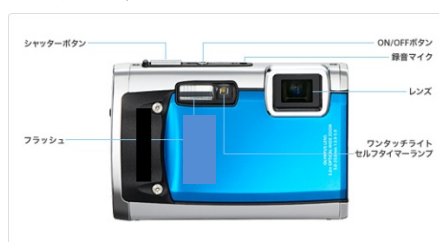
1) A社

- ・カメラ部有効画素数：1400万画素
- ・光学ズーム/デジタルズーム(静止画)5倍/5倍
- ・撮影範囲(レンズ先端より)通常：0.6m～∞

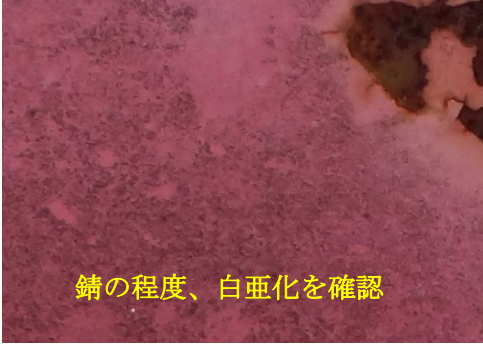
<p style="text-align: center; color: yellow;">錆の程度、白亜化を確認</p>

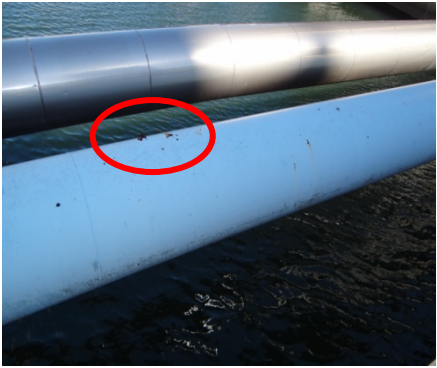
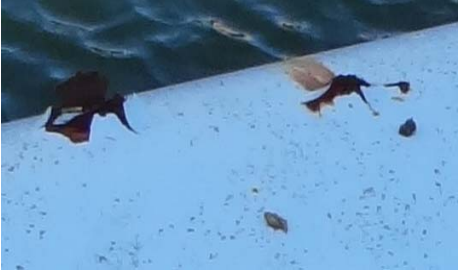
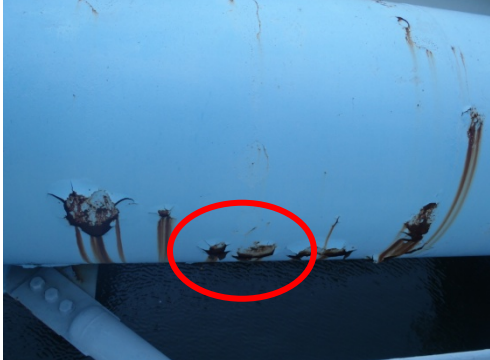
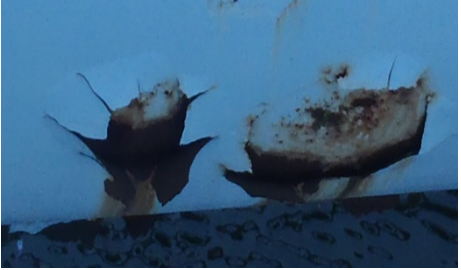
表-12 高解像度カメラを使用した評価事例（はがれ、われ）

項目	通常の写真		拡大写真
はがれ
