(10-23) 益城町における横浜市水道局の支援

○武村 盛史(横浜市水道局) 和田 亮太(横浜市水道局)
宍戸 由範(横浜市水道局) 木村 大介(横浜市水道局)

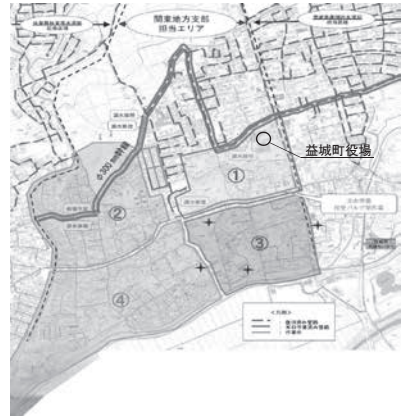
図1 復旧計画（ゾーン分）

また、関東地方支部の担当するエリアは倒壊家屋が多く存在することもあり、他エリアに比べて復旧が思うように進まなかったため、益城町と協議を行い、担当エリアの復旧の進め方として復旧計画の立案を行った（図1）。立案した復旧計画は、当該エリアを、① すぐにも作業可能なゾーン、② φ300mm幹線の復旧、充水を優先するゾーン、③ 倒壊家屋が多いため仮設で配管・給水栓の設置を検討するゾーン、④ φ300mm幹線から離れており、同幹線の復旧完了後に作業を開始するゾーン、の4つに分け、①から④の順序で幹線の復旧、配水管の復旧に各班が集中して作業ができるように計画した。

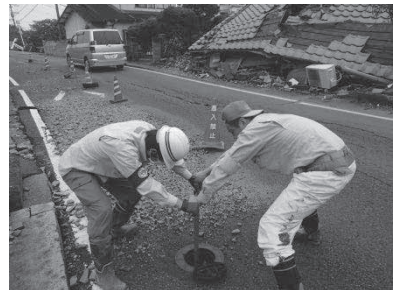
写真2 TE・TMによる復旧作業

急復旧にあたっては、掘削や大がかりな修繕などの工事事業者による作業と、TE・TMによる直営作業を併せて行った（写真2）。横浜市と益城町では使用している配管材料が異なり、苦慮する場面も多かったが、TE・TMによる現場合わせの材料製作など、豊富な経験や知識により対応することができた。これについては若手職員に継承していきたいところである。
